コンスウエムヘブ墓壁画の 保存修復に向けた事前調査報告

The Report on the Feasibility Works for the Conservation of the Wall Paintings of the Tomb of Khonsuemheb

Abstract

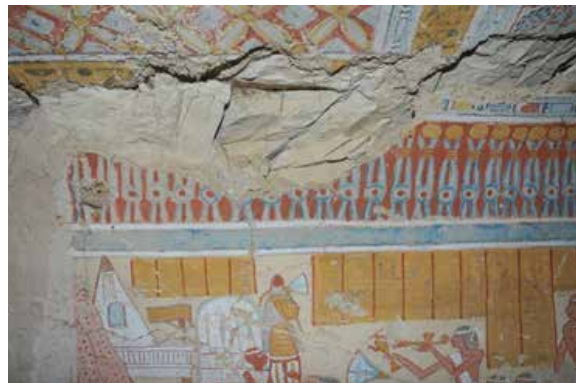
図6 崩落箇所
Fig.6 A lack of cohesion of bedrock

岩窟墓前室を構成する石灰岩は、部分的に崩落が生じている(図6)。その原因が、盗掘など人為的な影響によるものか、石灰岩質地盤に生じた自然劣化によるものかについては、現時点において判断することは難しい。崩落を免れ亀裂となって留まる箇所については、その周辺のプラスターに剥離、剥落が生じている。また、プラスターが支持体表面を覆い、内部構造を確認できない部分においても、明らかに支持体に生じた動きが原因と考えられる縦横方向への亀裂が発生している。こうした症状については、その進行性の有無について岩盤力学の専門家を交えながら慎重に対処方法を検討してゆく必要がある。

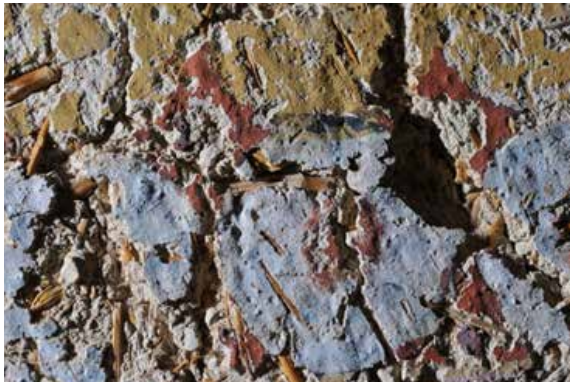
天井部分は、全体的に安定しているものの、中央付近では広範囲に及ぶ剥離が確認され、下から突き上げるとたわみを確認することができる。また、亀裂が発生している周辺部では、浸食されたような状態の傷みが生じている(図7)。これは、プラスターが呼吸する際、内部に取り込まれた湿気が亀裂箇所に集中することで、素材の溶解が生じたのではないかと考えられる。

図7 浸食されたような傷み
Fig.7 Damages of erosion

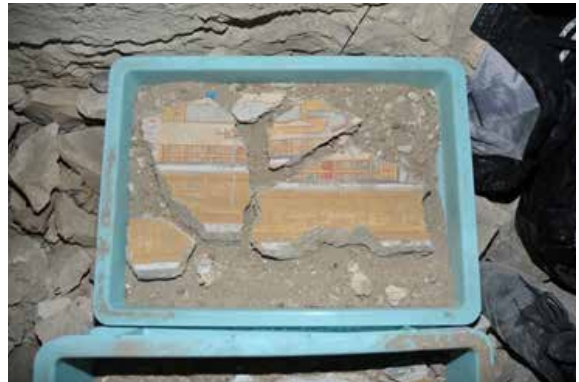
剥落したプラスターの一部は、断片的に岩窟墓内での残存が確認された。現在は、今後の発掘調査時における損傷のリスクに配慮してコンテナケースに移し替え(図8)、岩窟墓内にて保管している。

図8 剥落した壁画断片
Fig.8 Fragments of wall painting

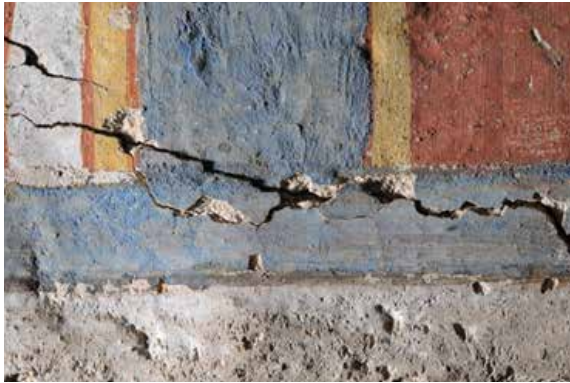
彩色層の全体的な状態は良好といえるが、厚塗りで使用されている顔料については剥離や亀裂(図9)および粉状化(図10)が目立つ。特に、人物が身につける装飾品やデコレーション装飾部、また古代文字に使用されている青色、黒色、茶色顔料にその傾向が強くみられる。こうした症状の原因としては、使用されたバインダーの含有率や使用顔料の粒径が影響していると思われる。

図9 彩色層に起きた剥離と亀裂
Fig.9 Flakings and cracks in the paint layer

粉状化や剥離がみられる彩色層の補強作業。次に続くクリーニング作業を円滑に行うためにも実施する必要がある。

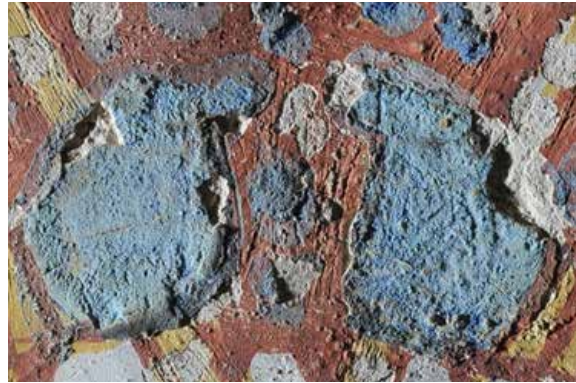
図10 彩色層の粉状化
Fig.10 Powdering area in the paint layer

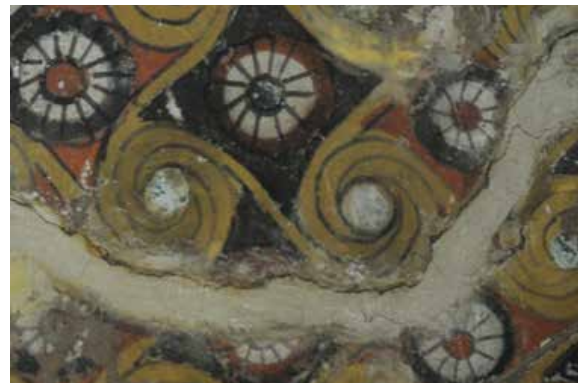
プラスターが剥落した箇所は、その周辺におけるエッチング処置や充填処置が施されている。エッチングとは本来、残存するオリジナルのプラスターと支持体の間で剥離が進まないよう留めることを目的として行われる技法である。しかし、幾つかの遺跡においては、オリジナルプラスターとエッチングに使用された材料との間で亀裂や剥離が起きていた（図29）。その原因としては、施行過程における抑え技術の不十分さや修復材料そのものに問題があるのではないかと推察される。

図29 修復材料に見られる亀裂
Fig.29 Cracks on materials which were applied by conservators

ルクソール地域における幾つかの修復事例を調査したところ、エッチング材料に低濃度の合成樹脂が混入されるケースが多くみられた。基本的には、オリジナルの素材に近い粘土材料に砂や植物繊維を混ぜたものがベースとして使われており、そこに合成樹脂が加えられている。使用目的としては、オリジナルプラスターと支持体との接合力向上及び収縮率が高く亀裂が生じ易い粘土材料の扱いを容易にすることが考えられるが、時間の経過とともに異素材間での反発が生じ、先に述べた様な亀裂や剥離の原因となっているのではないだろうか。自然素材のみで3000年以上に及ぶ長きに渡り壁面に留まり続けてきたオリジナルプラスターの耐久性を考えた場合、エッチング材料への合成樹脂混入の必要性には疑問を感じる。

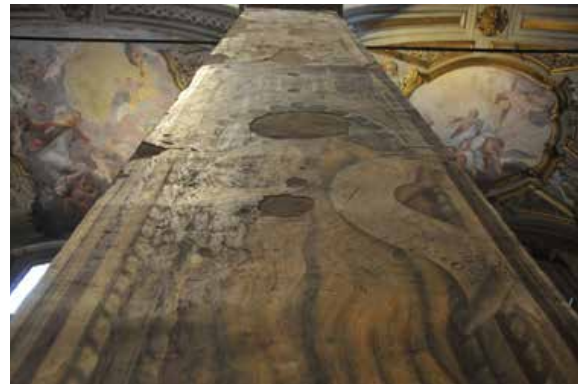
図30 ヨーロッパにおけるレベルを下げた処置
Fig.30 Filling of plaster at a slightly lower level than the painted surface, a case in Europe

この表面レベルを下げた処置方法は、残存するオリジナルプラスタと剥落箇所とを視覚的に判別しやすくする為に (Toniutti 2015)、1940年代にヨーロッパで考え出された方法である (図30)。しかし、近年においてこの方法は、レベルを下げることでオリジナルプラスタの断面が露出し、空気に触れることで劣化速度を速めるという理由から使用されなくなった。実際に、今回の調査中にもレベルを下げた施行により生じる断面の露出箇所に、進行中とみられる損傷傾向が確認された。

プラスターの剥落箇所については、オリジナルと同じ表面レベルまで復元する。かつては、オリジナルと剥落箇所の判別が視覚的につくよう表面から数ミリレベル落として処置されていたが、近年においては、このレベルを下げた箇所からプラスターの損傷が発生することが確認されている。

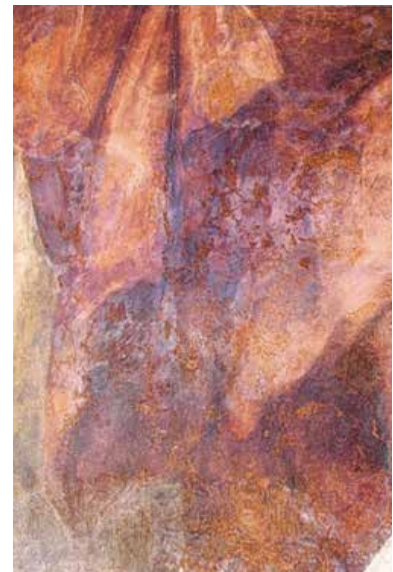
図31 合成樹脂の経年劣化
Fig.31 Aging deterioration of acrylic resin

しかし、将来的に再修復が必要となった場合、プラスタ内部にまで浸透した合成樹脂を完全に除去することは不可能である。近年では、文化財に使用された合成樹脂の経年劣化による変色や材質変化に伴う弊害が問題視されている (Botticelli and Botticelli 2008) (図31)。使い易い素材であることから利便性は高いが、その使用方法には将来を見据えた注意を払う必要があるといえよう。

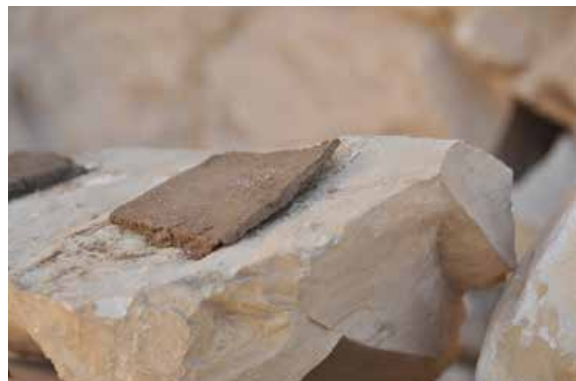
テストの結果、ルクソール地域で広く使われているヒバは吸水性が高く、乾燥時における収縮率が非常に高い素材であることが分かった。ナイルシルトと組み合わせた場合、凝集力は高まるもののそれと同時に収縮率も高まり、支持体との接合力が弱くなる傾向がみられた（図33）。

図33 収縮による剥離

Fig.33 Spalling caused by shrinkage

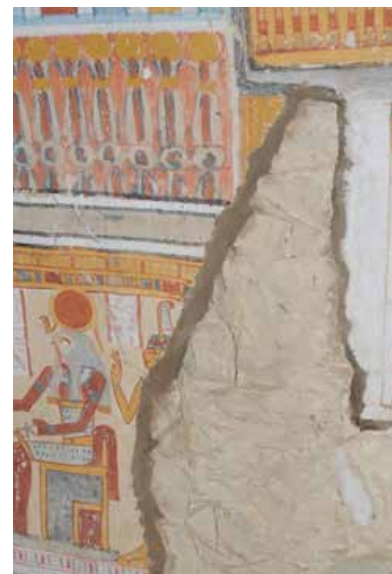
実地試験の結果、エッチング材は亀裂や剥離を起こさず、オリジナルプラスター断面と支持体にしっかりと定着した（図34）。

図34 実地試験
Fig.34 Trial consolidation
in the tomb of Khonsuemheb

エッチング材には、修復材料テスト④の素材に、つなぎ材として水でふやかしたスサを幅約1cmに刻んだものを混ぜ合わせた。これは、オリジナルプラスター剥落箇所の形状によっては厚みを持たせながら施行する必要がある、それに伴い生じ易くなる亀裂を抑制する働きを持つ。

- 1) 施行箇所を対象に、水を細い筆で塗布しながらよく湿らせる。
- 2) エッチング材をオリジナルプラスター表面から支持体に向かい傾斜角約45度で塗布する。
- 3) 固めのスポンジを使用し、エッチング材が隙間なく行き渡るよう圧力をかけながら表面を形成する（後に塗布する充填プラスターの噛み付きに配慮し、表面を粗く仕上げる）。
