II. アブ・シール南丘陵遺跡第 21 次調査概要

2. 保存修復作業

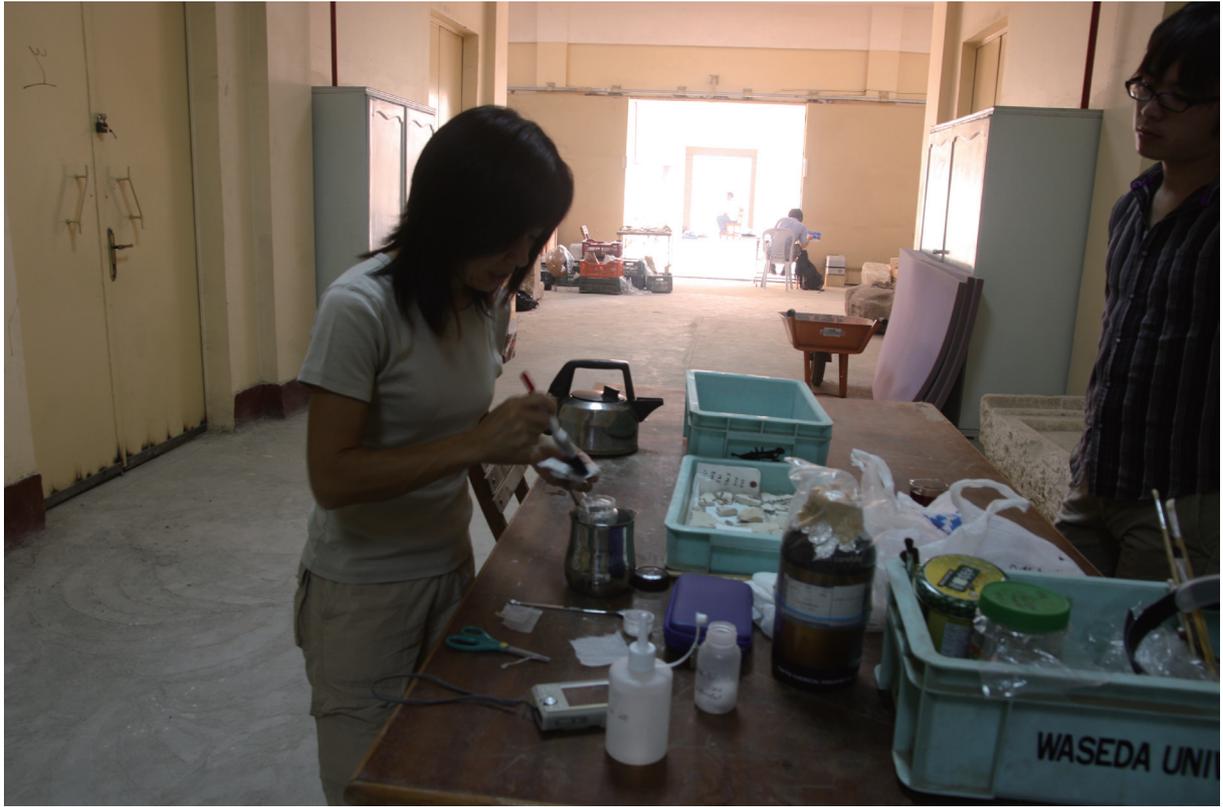
テストには、一時的な強化剤であるシクロドデカンを用いた (Fig.4)。シクロドデカン ($C_{12}H_{24}$) は、化学的に安定、不活性な白色、ろう質の環状アルカンである。ヘキサン、キシレンなどの無極性の有機溶媒に溶解し、水、アセトン、エタノールなどに溶けない。また、60.7°Cで液体になり、常温でゆっくりと昇華していく。この性質により、除去の際に薬品や物理的なクリーニングなどを必要としないため、一時的な強化剤としてしばしば用いられる。

Fig.4 シクロドデカンのテストの様子 (1)

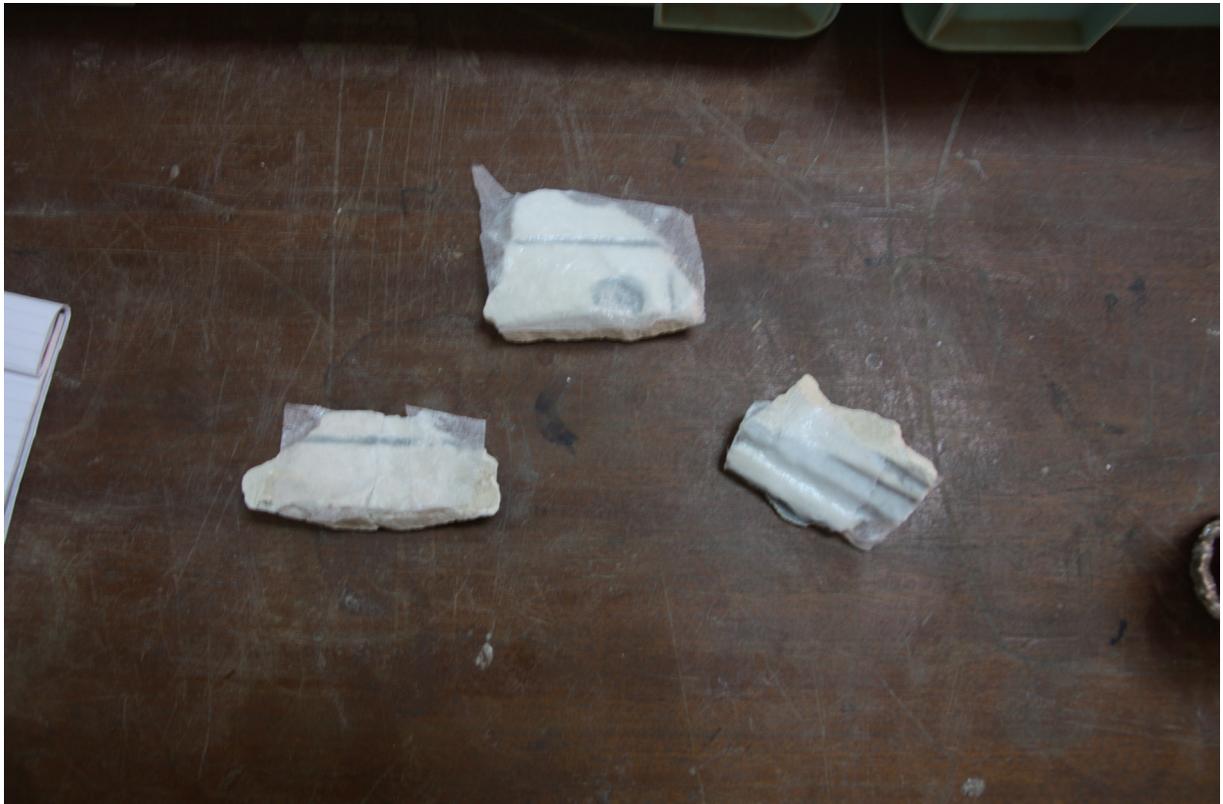
シクロドデカンのテストを顔料やモルタルのある3つの破片で行った。また、和紙、中性紙、ガーゼ(中性紙の上から)をフェイスングの材料として用いた (Fig.5)。このテストは来期も継続して実施する予定である。

Fig.5 シクロドデカンのテストの様子 (2)

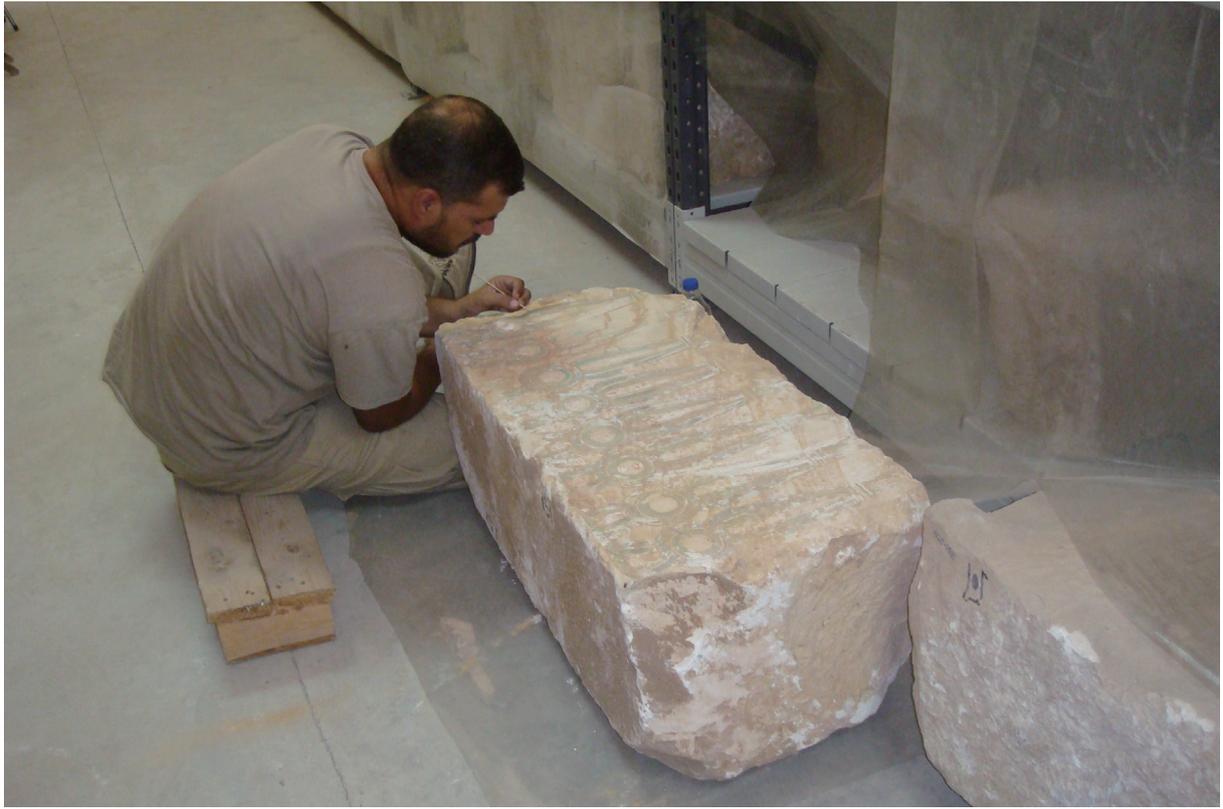
エジプト考古省の修復士アシュラフ・ユーセフ・エワイスによる彩色レリーフ(AK14-O382)の保存処置の指導を行った。レリーフの表面には、塩などで固まった砂が付着しており、外観を損ねていた。エタノールと蒸留水を麺棒に含ませ、物理的なクリーニングを行った(Figs.6, 7)。

Fig.6 彩色レリーフのクリーニングの様子

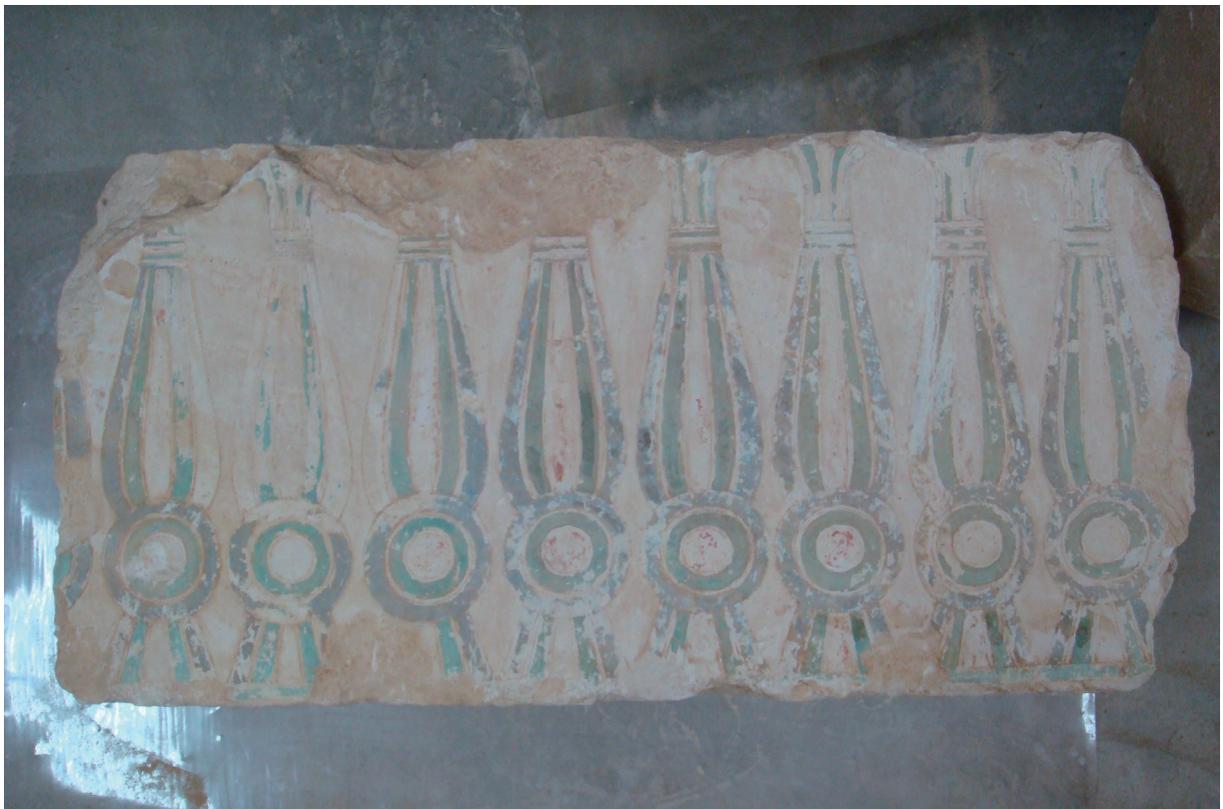
Fig.7 クリーニング後の彩色レリーフ

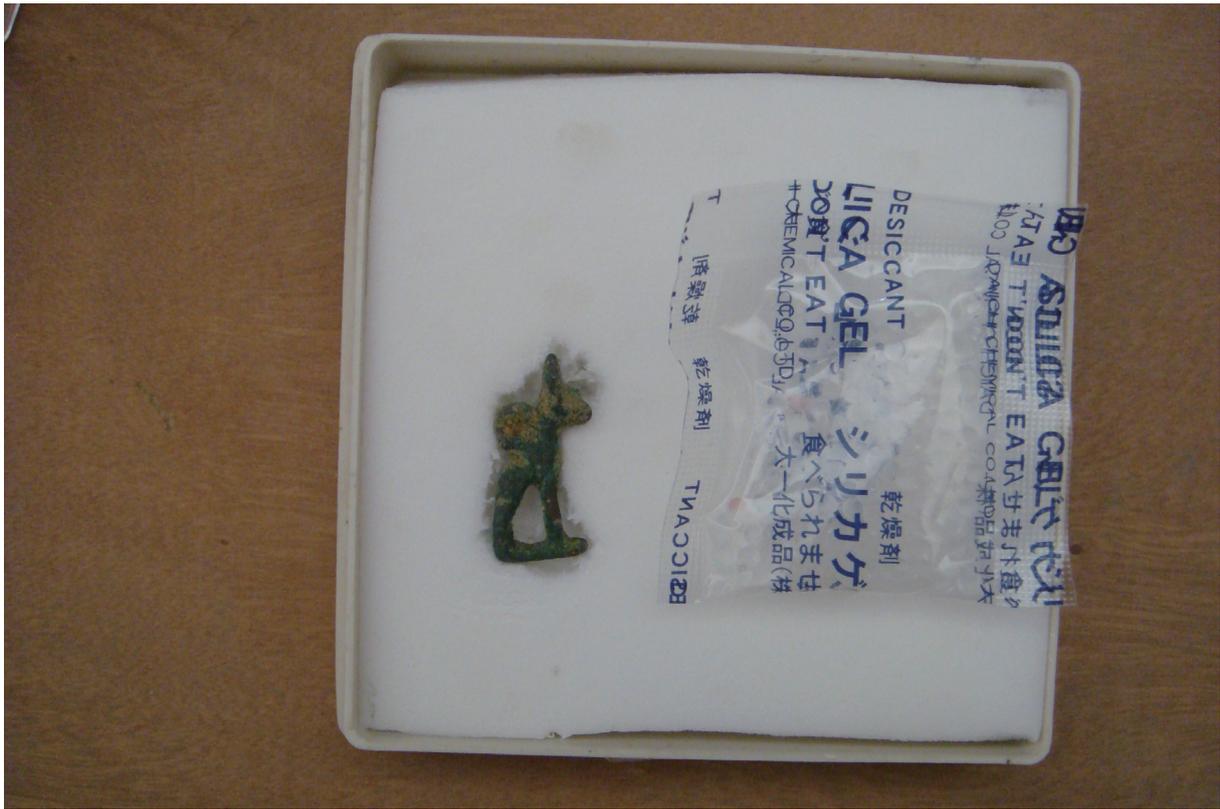
12の銅製品の調査を行った。2008年に調査隊の青木繁夫によって行われた処置をもとに、ブロンズ病の可能性のある9つの製品についてベンゾトリアゾールによる処置を行った。また、保管に使用されていた詰め物をポリエチレン・フォームに変更し、シリカゲルを保管容器の中に入れた(Fig.8)。

Fig.8 シリカゲルによる銅製品の調湿処置
