## 2. 保存修復作業

アブ・シール南丘陵遺跡における保存修復作業を2012年8月25日から30日まで実施した。今期は、2009年2月のアブ・シール南丘陵遺跡第18次調査時に、同丘陵のイシスネフェルト墓から発見されたイシスネフェルトの石灰岩製の石棺の保存修復作業を行った。

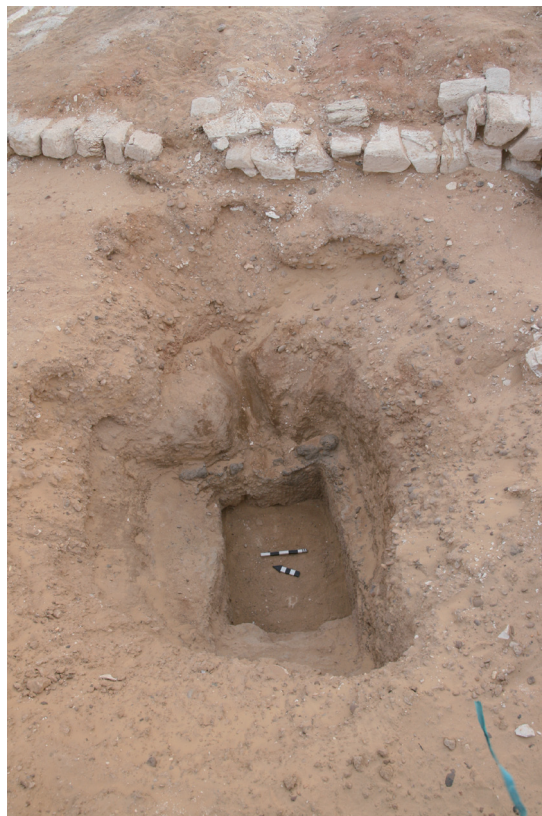
イシスネフェルト墓は、アブ・シール南丘陵遺跡の丘陵頂部にあるトゥーム・チャペルに付属する墓であり、シャフトと下降通路、1室の埋葬室で構成されている。イシスネフェルトの石灰岩製の石棺は埋葬室の南西隅に原位置のまま置かれていたものの、すでに盗掘による破壊を受けており、石棺の身の北面、東面、底部が大きく破壊されていた。また、蓋も4つに割られていた。破片自体は多くが埋葬室内部に残されていると考えられ、発掘調査によって発見されている (Figs.28-30) <sup>1)</sup>。

Fig.28 イシスネフェルト墓 (第18次調査時)

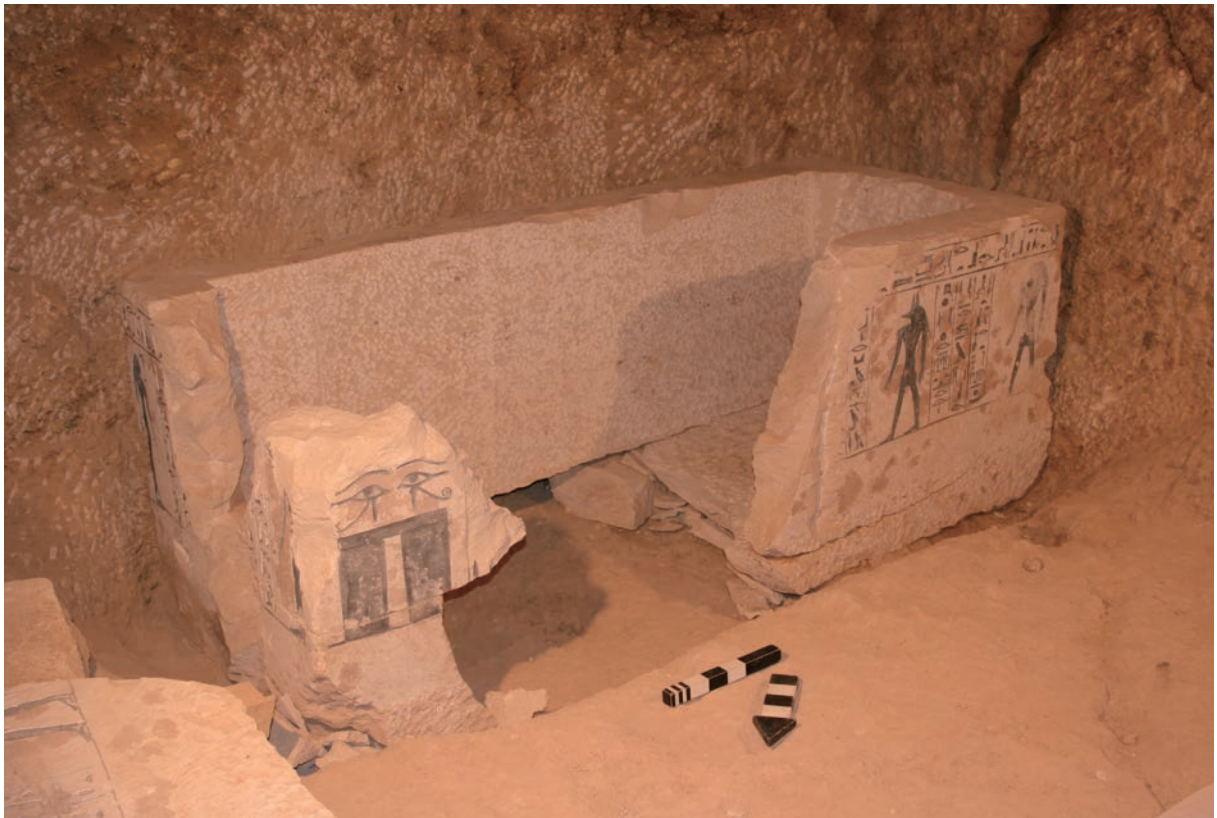
Fig.29 イシスネフェルトの石灰岩製の石棺の身（第18次調査時）

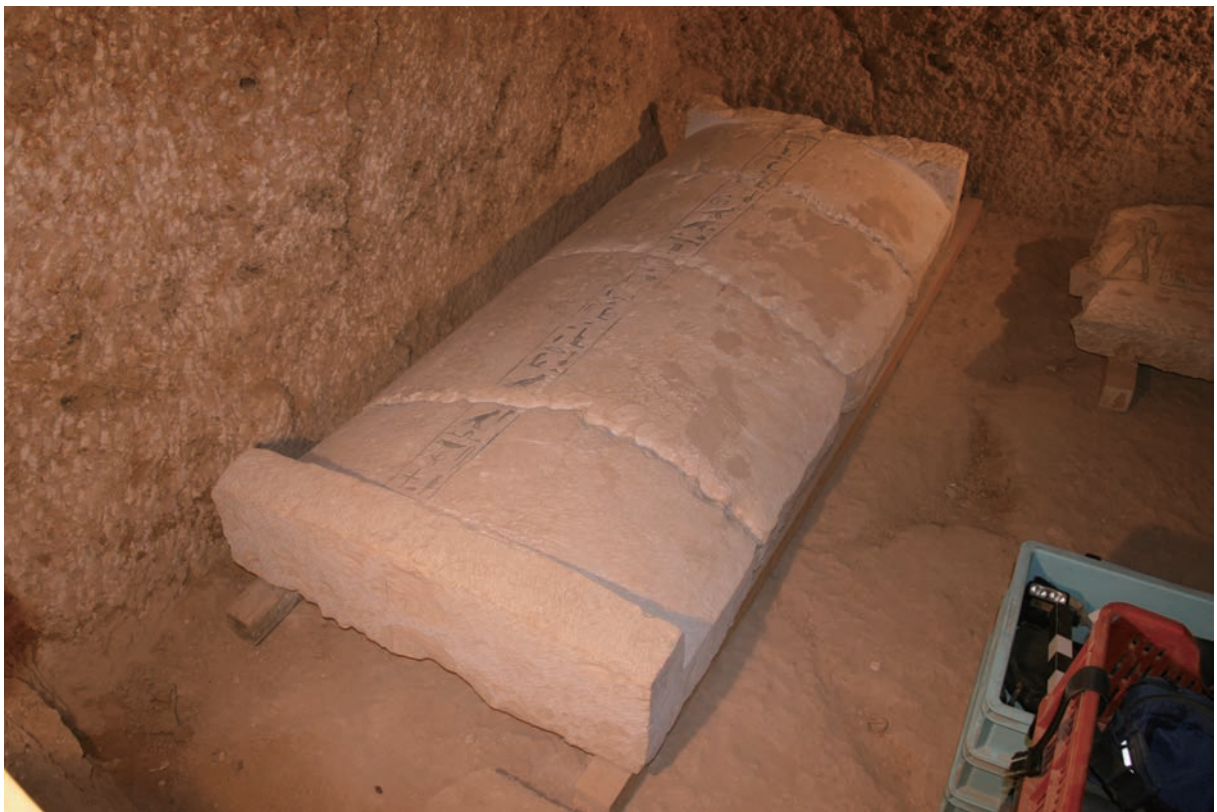
Fig.30 イシスネフェルトの石灰岩製の石棺の蓋（第18次調査時）

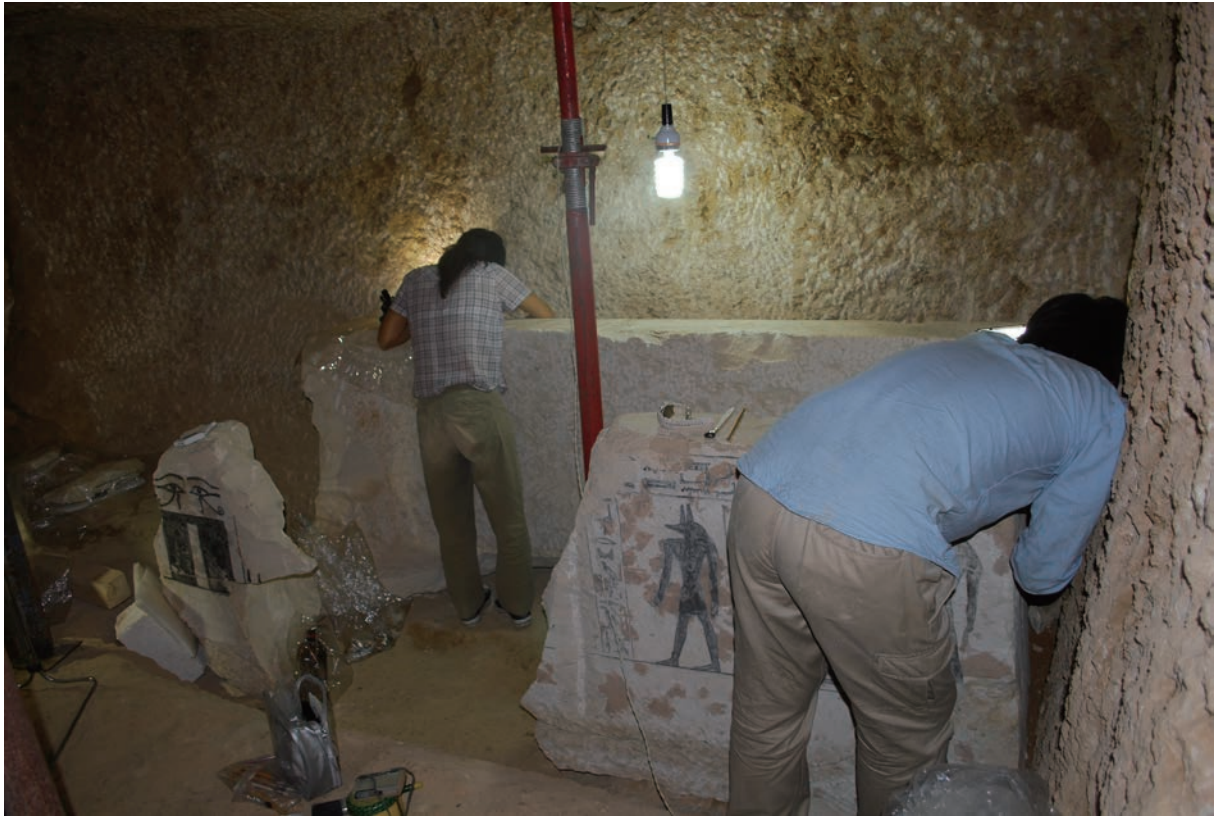
石棺の図像、文字に塗られている黒と青の顔料には、大きな変化はなかった。ただし、石棺の西面と南面に關しては、所々、顔料の脆い部分、剥離部分が見られた。この箇所は、石棺が埋葬室の南西隅に位置し、埋葬室の壁と石棺との隙間が 10 ～ 30cm 程度とかなり狭いため、2009 年 8 月には強化処置ができなかった箇所である。特に石棺の南面と壁の間の床には、剥離して落ちた青色顔料が散見された。これらは 2009 年 8 月以降、剥離したものであり、可溶性塩類や振動などの影響によるものと考えられる。

Fig.31 石棺身の顔料強化処置 (1)

顔料は、アセトンに 2.5% 濃度のパラロイド B-72 を用いて、出来る限り接近して強化処置が行われた。前回の調査では、換気の問題および顔料の変色を抑えるために、水溶性のプライマルを使用した。今回は、換気システムを整え、アクリル樹脂を使用することとした。水溶性の場合、和紙の補強部分に見られたようなカビ

強化処置は、細筆あるいは注射針を用いて溶剤を塗布し、直接処置する部分を見ることができない箇所は鏡を用いて確認しながら、塗布を行った (Figs.31-35)。

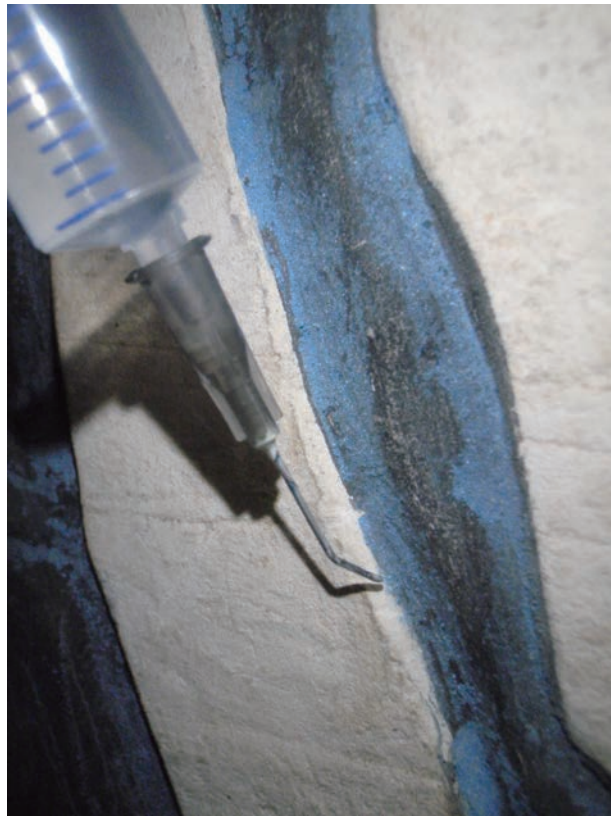
Fig.32 石棺身の顔料強化処置 (2)

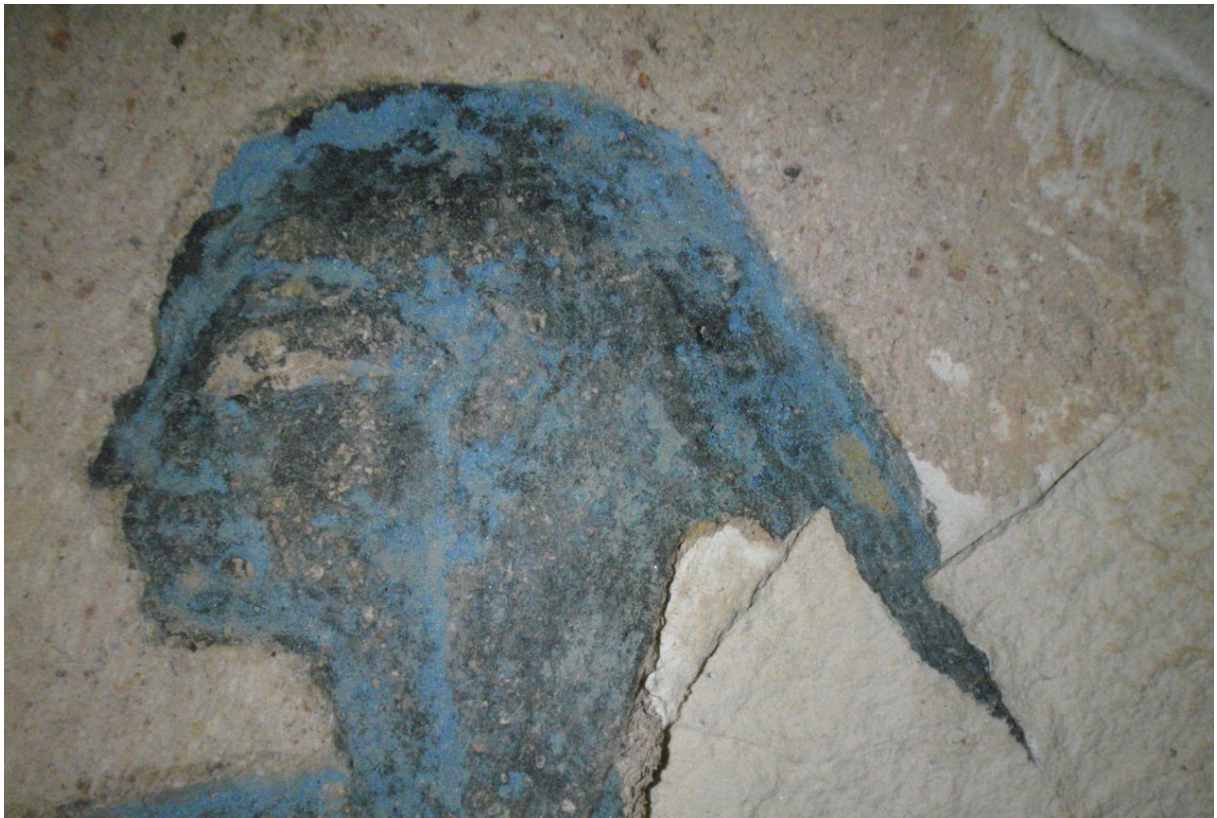
Fig.33 石棺身西面強化処置後

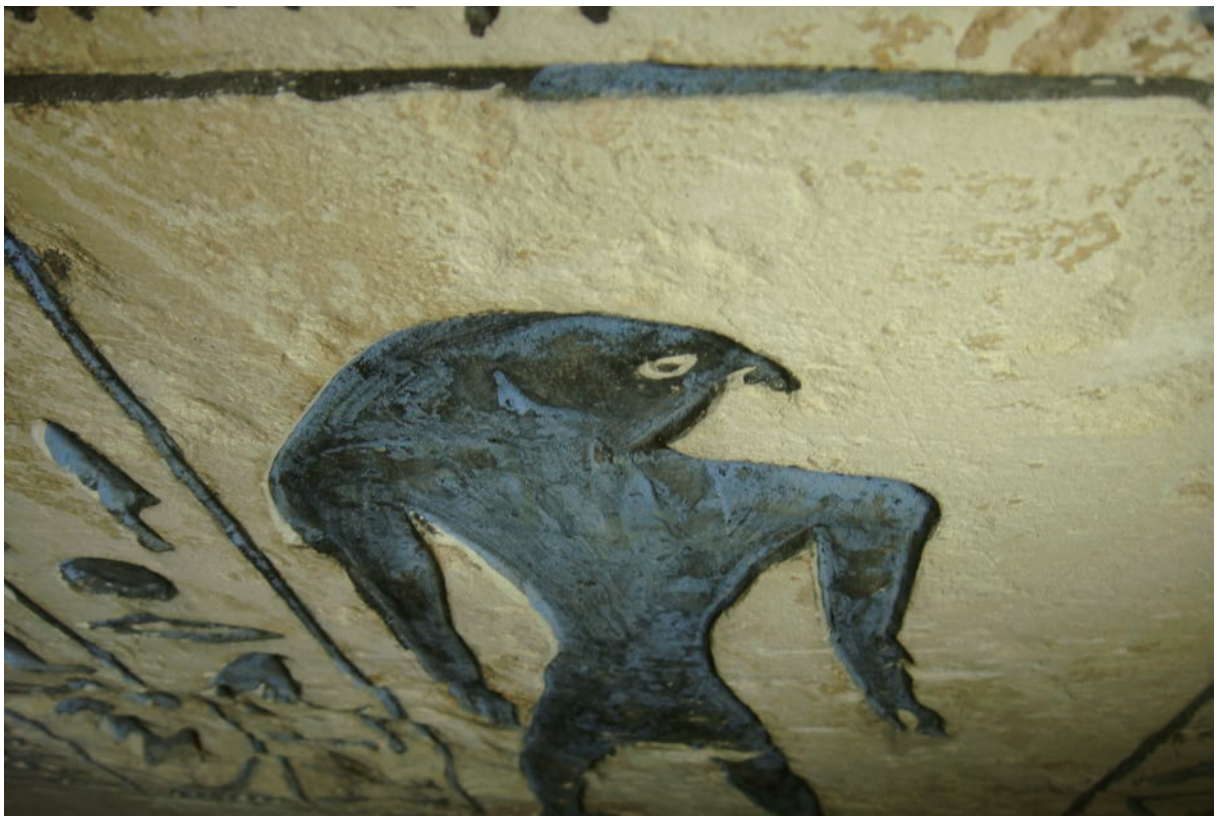
Fig.34 石棺身南面強化処置後 (1)

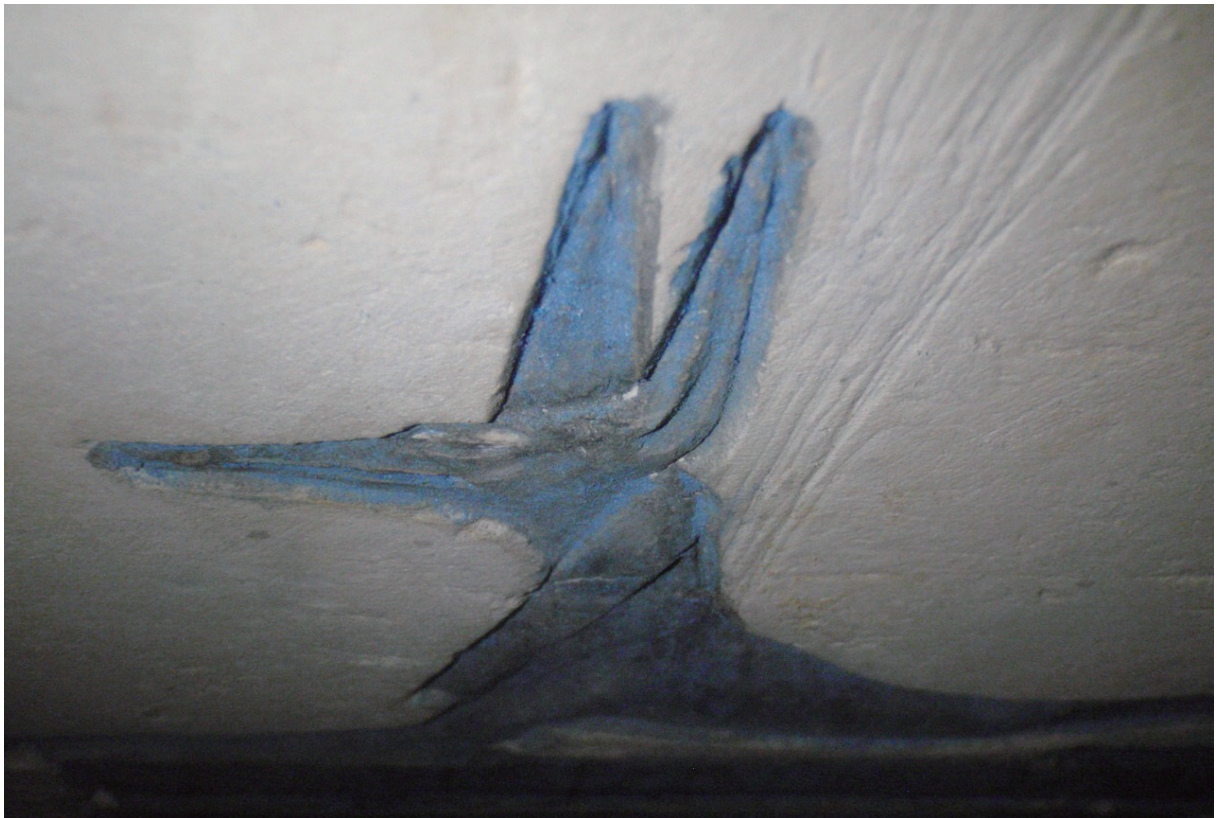
Fig.35 石棺身南面強化処置後(2)

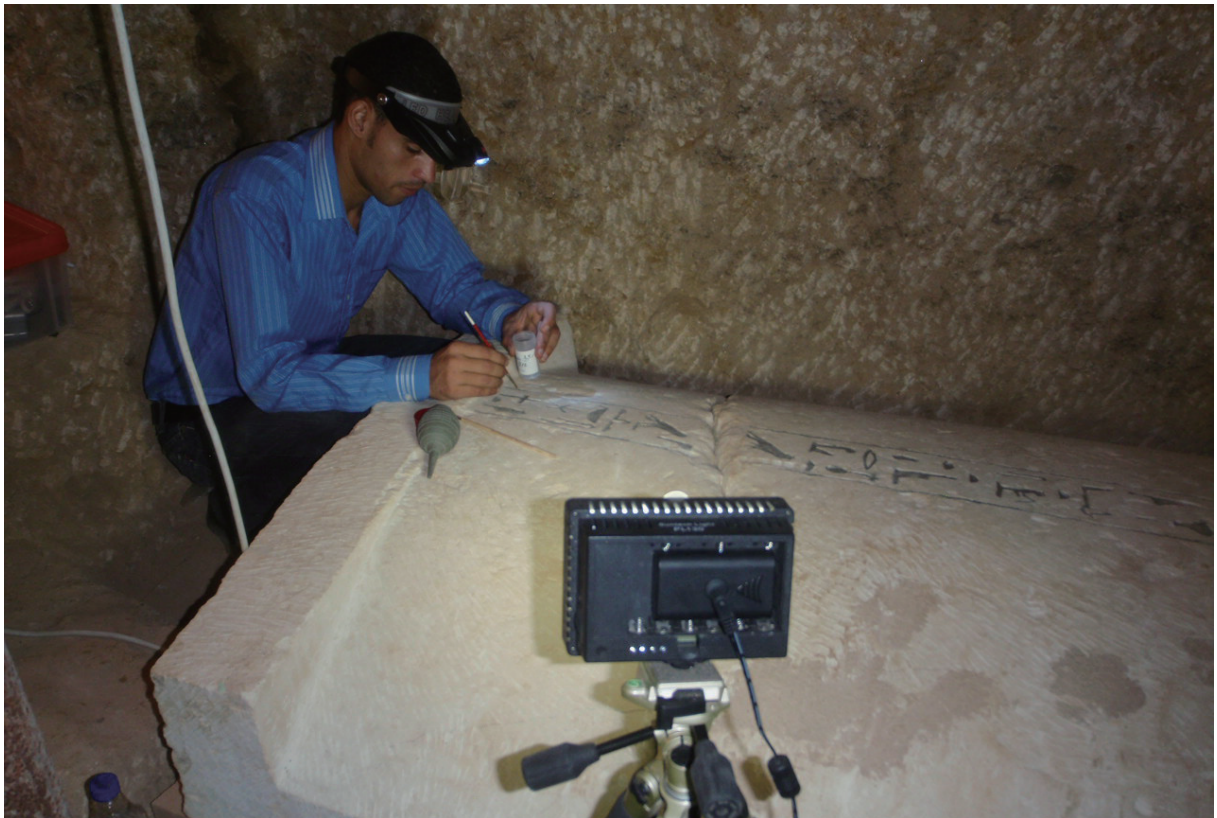
Fig.36 石棺蓋のクリーニング、強化処置

石棺蓋の搬出の準備として、蓋の図像、文字に残る顔料のクリーニングと強化処置を実施した (Fig.36)<sup>5)</sup>。また、蓋は盗掘によって4つに割られているが、割れ口についてシクロドデカンによる一時的な強化処置を行った (Fig.37)。搬出の際に、蓋を保護するための木箱については、調査隊の柏木がデザインした。

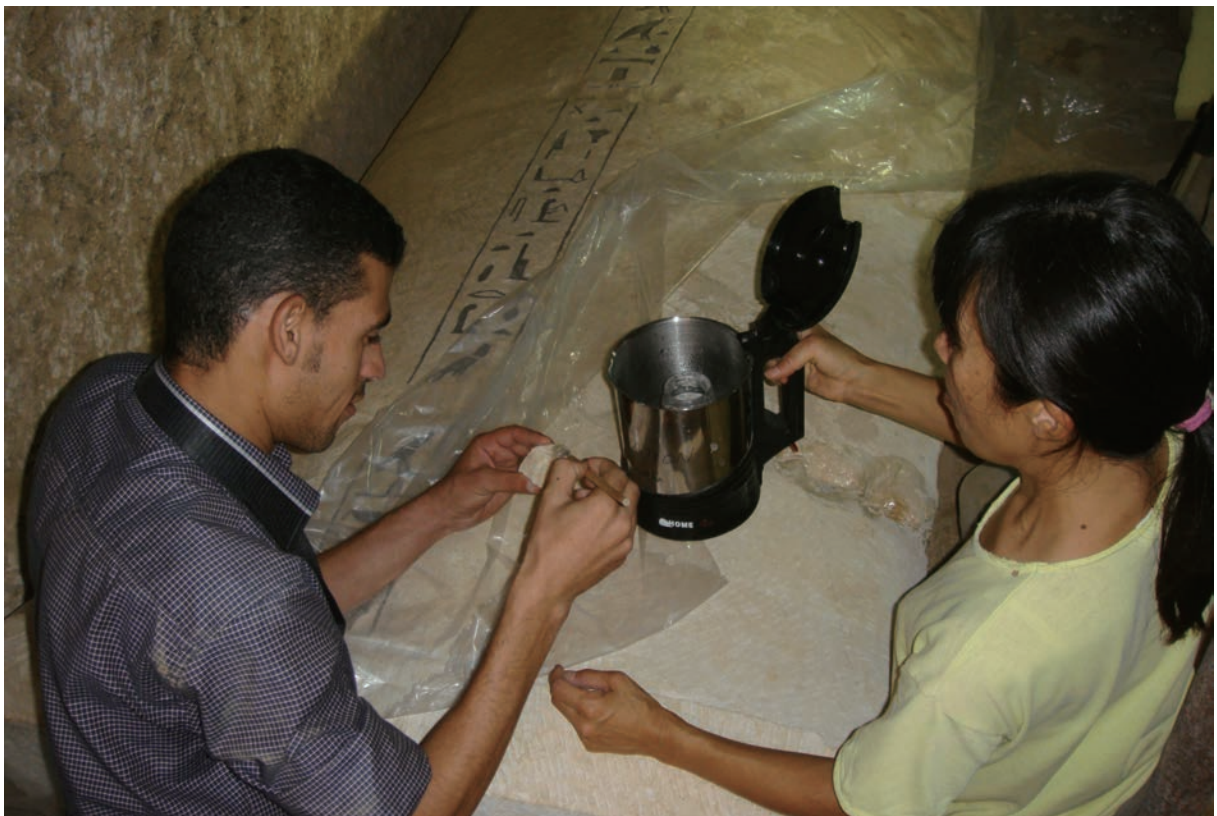
Fig.37 シクロドデカンによる一時的な強化処置

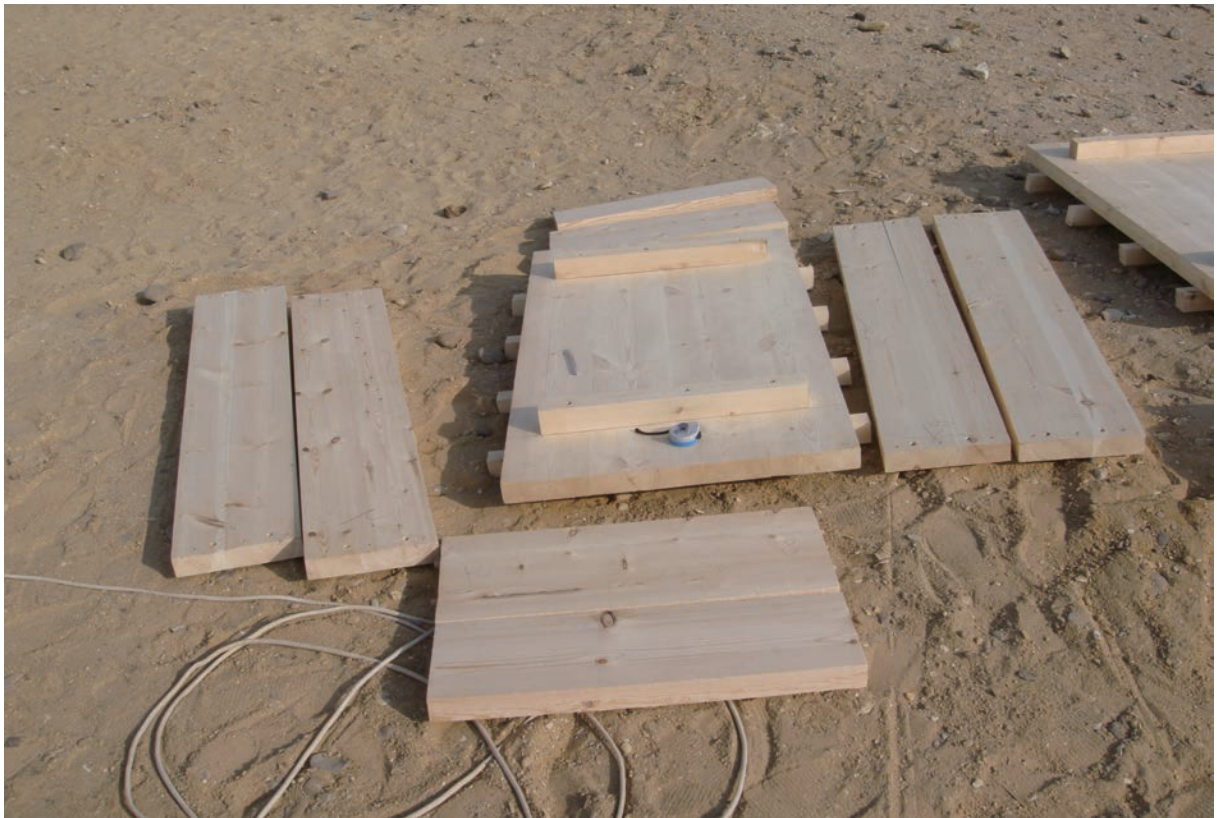
Fig.38 石棺蓋柩包用の木箱

- ・ 埋葬室内部に調査隊のスタッフ一人が待機し、蓋の梱包、搬出の手順について現地作業員を指揮した。またもう一人の調査隊スタッフが墓の外で待機し、外に搬出された蓋について移動の指揮を行った。
- ・ それぞれの蓋の大きさに合った木箱を製作した。梱包、開封の際に、蓋の扱いを簡単にするために、箱の側面は取り外し可能な後付のものとした (Fig.38)。
- ・ 蓋の整形面や角については発砲ポリエチレン・フォームなどの滑らかなフォームで保護した。それ以外の個所については、発砲ポリエチレン・フォームで覆った後に、上からスポンジで保護した。
- ・ フォームやスポンジを平らな紐、ラチェット・ベルトなどで固定。
- ・ 梱包した蓋を木箱の底板の上に置き、側板を取り付け、更に蓋が動かないように隙間にスポンジなどを詰めて保護した (Fig.39)。
- ・ 埋葬室からシャフトに至る下降通路を移動する際には、なるべく水平に保ちながら移動を行った。
- ・ シャフトでは、滑車を用いて水平を保ちながら木箱を上げた (Figs.40, 41)。
- ・ 遺跡から倉庫までの移動は調査隊スタッフの指示のもと行い、移動の際の振動を最小限に抑えた。
- ・ 倉庫に搬入した後、今後の移動を考え、木箱からキャスター付きの台に移し替えを行った。台と蓋の間には、発砲ポリエチレン・フォームを置き、蓋を保護するとともに、蓋はポリエチレン・シートで覆い、埃や温湿度の変化による影響を最小限に留める措置をとった (Fig.42)。

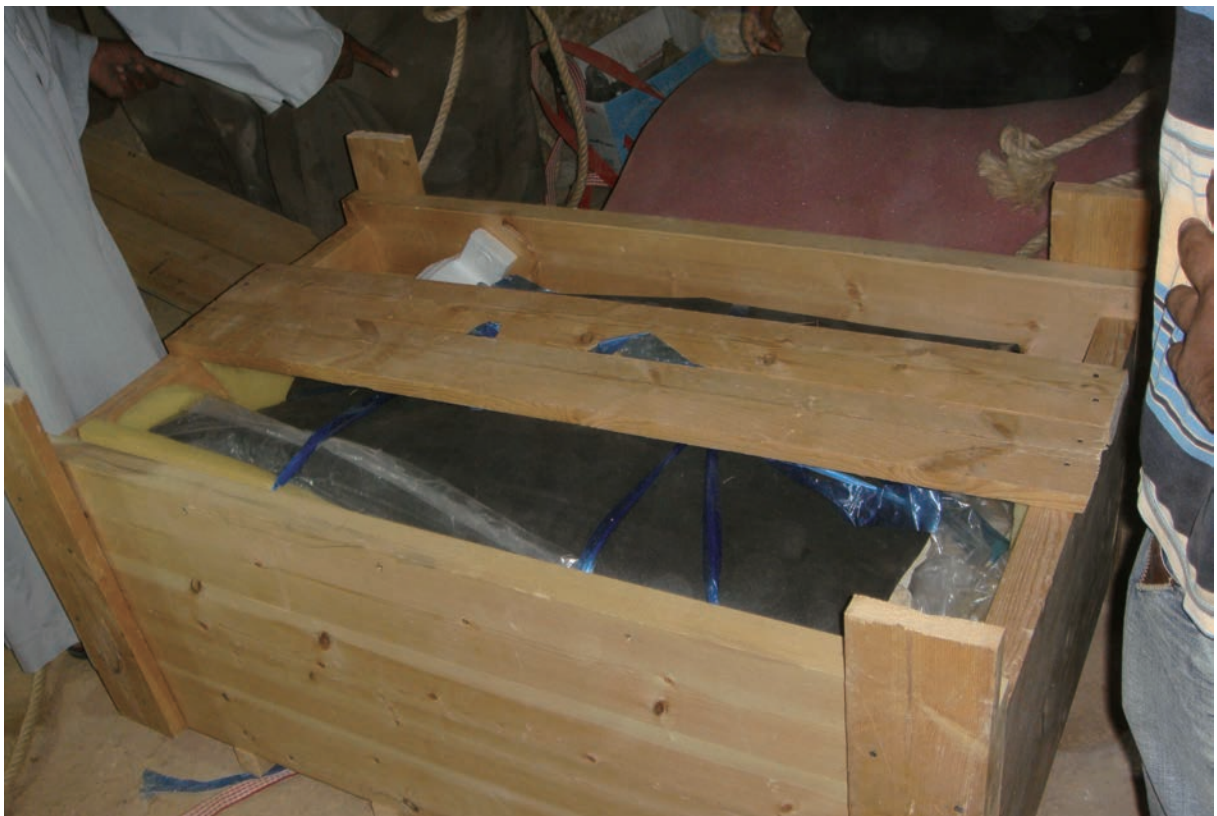
Fig.39 石棺蓋柩包後

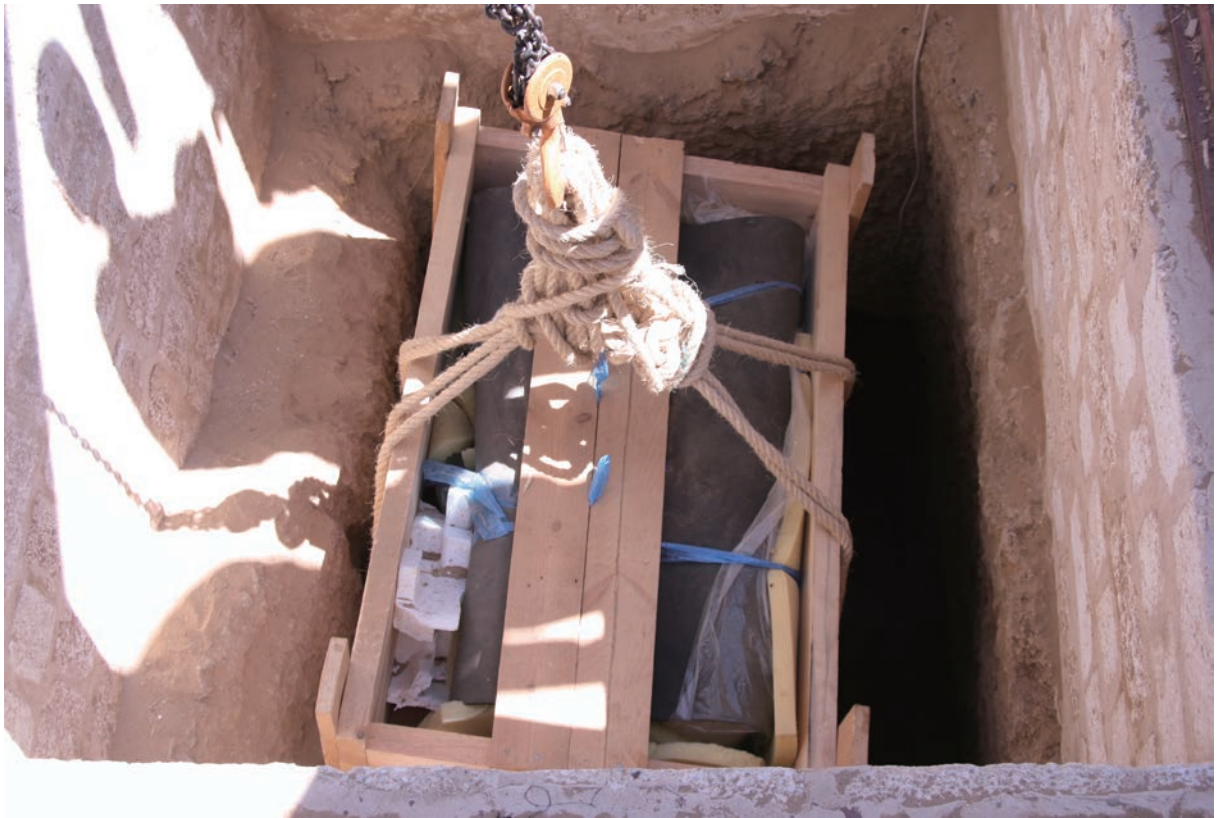
Fig.40 石棺蓋搬出 (1)

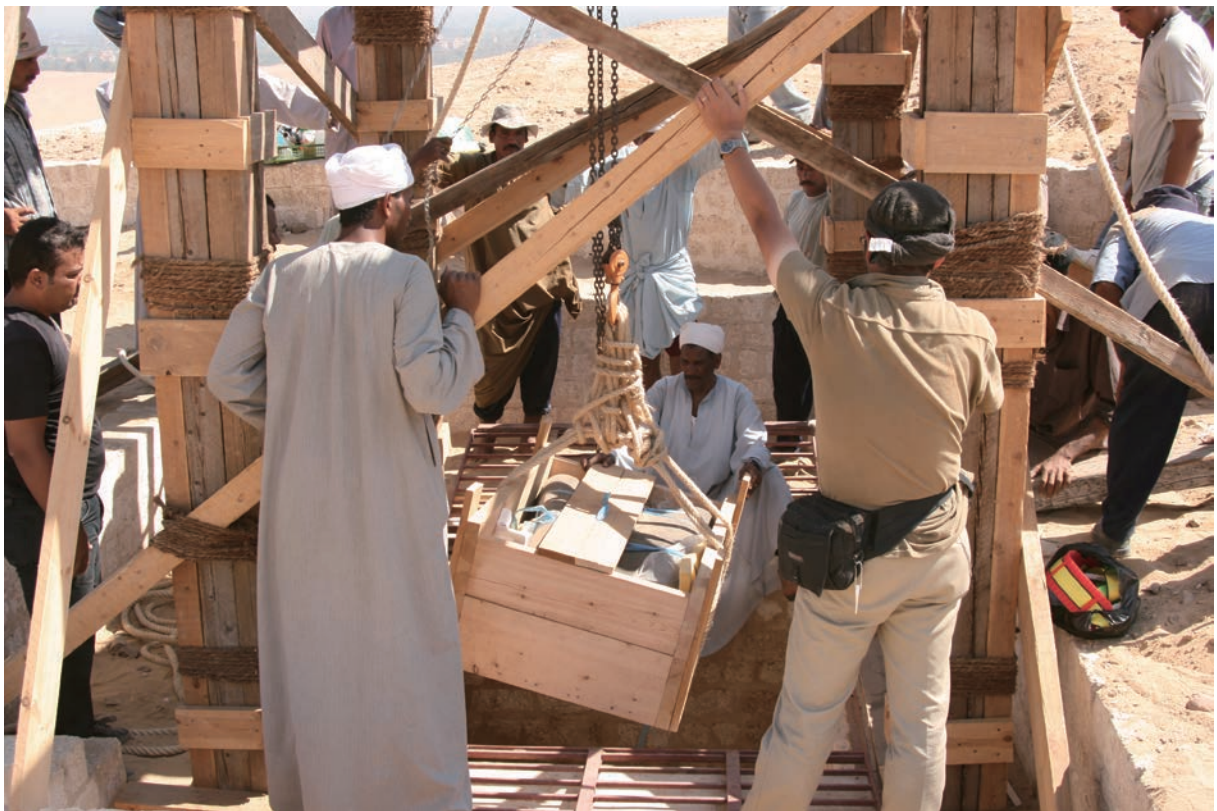
Fig.41 石棺蓋搬出 (2)

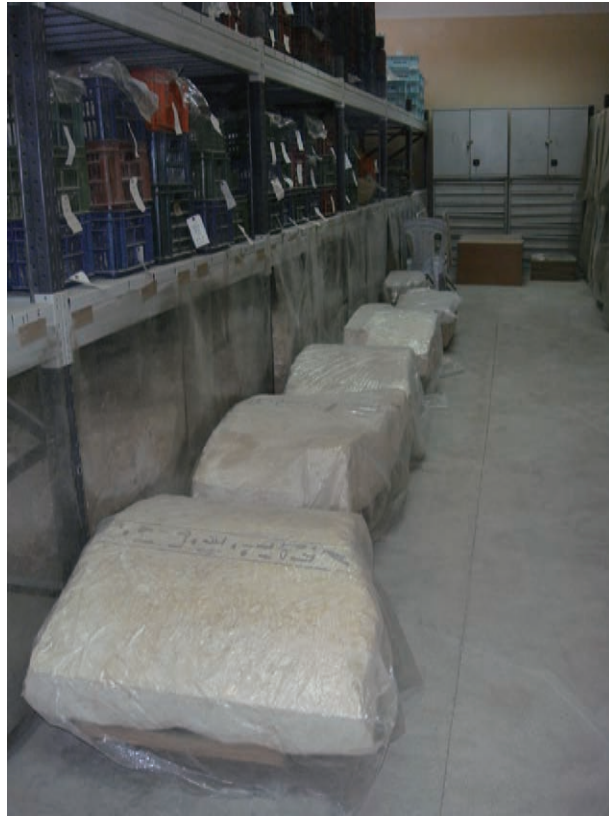
Fig.42 倉庫での保管
