第3期アメンヘテプ3世王墓 壁画保存修復プロジェクト概報

Report on the Conservation Work on the Wall Paintings in the Royal Tomb of Amenophis III (KV 22)

図1 アメンヘテプ3世王墓平面図および第3期保存修復作業箇所
Fig.1 The plan of the royal tomb of Amenophis III and conservation works done in third long-term season

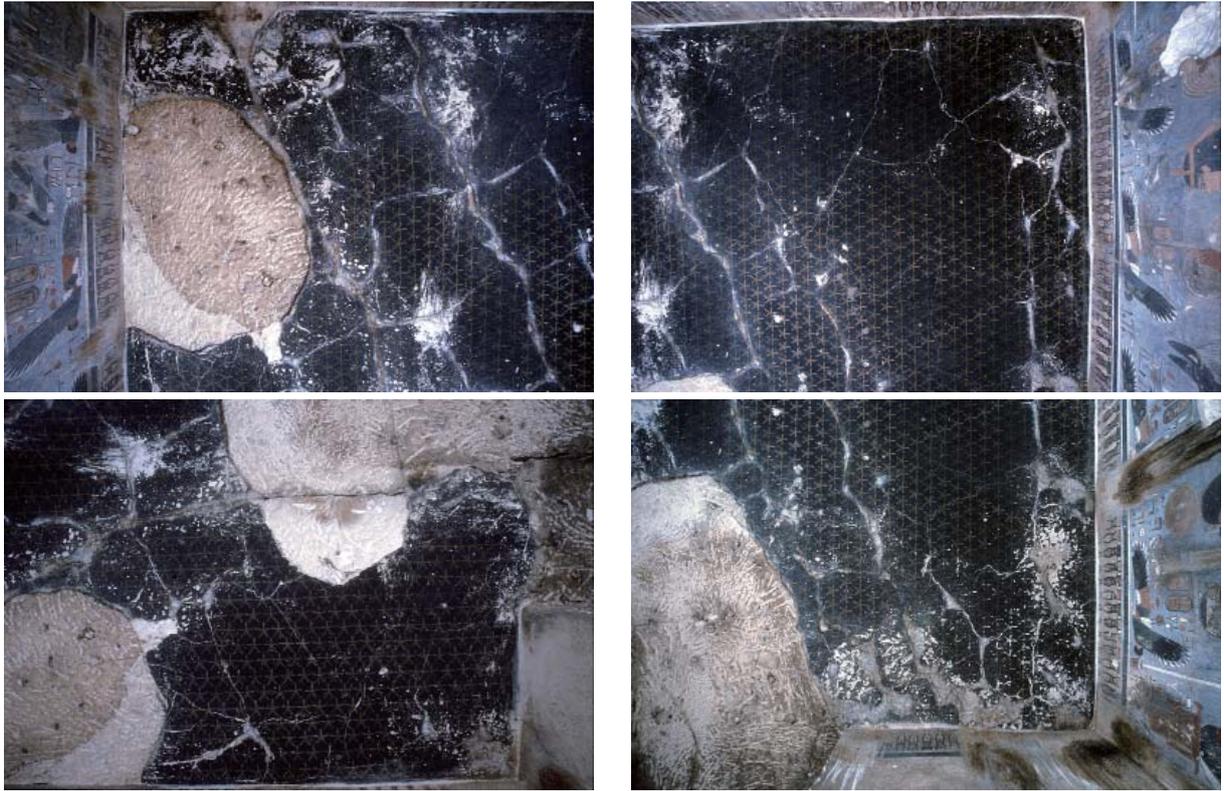
図2 E室天井壁画保存修復作業前
Fig.2 The ceiling in Room E before conservation work

これらの作業により、E室、I室、J室の天井壁面の古代の色が蘇るとともに、壁面の固定、汚れの除去が完了し、これ以上の劣化を防ぐことができた(図2～15)。

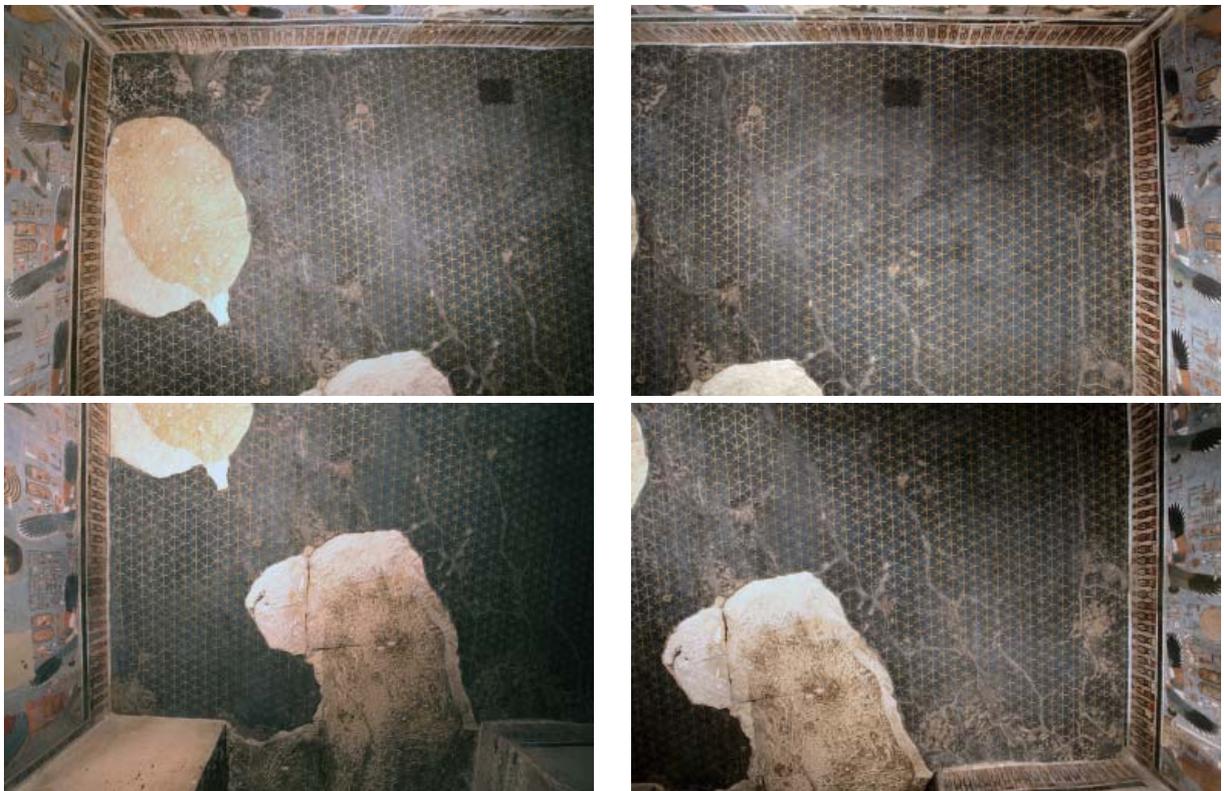
図3 E室天井壁画保存修復作業後
Fig.3 The ceiling in Room E after conservation work

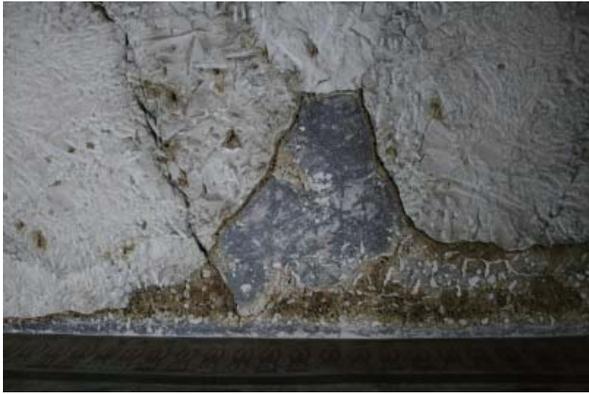
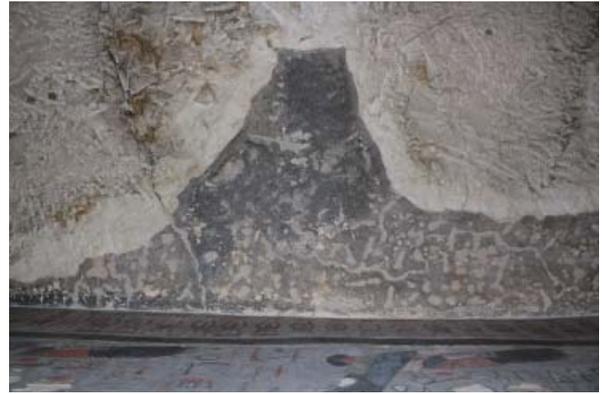
図4 I室天井壁画保存修復作業前および保存修復作業後
Fig.4 The ceiling in Room I before and after conservation work

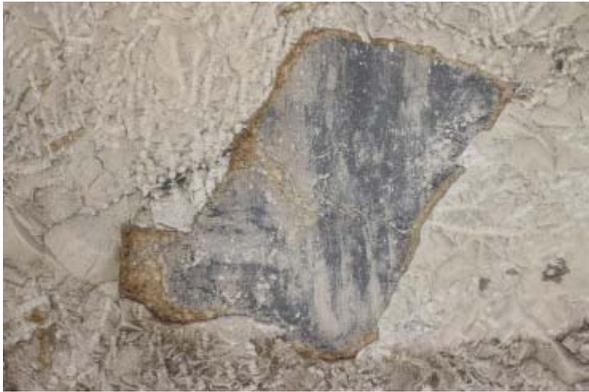
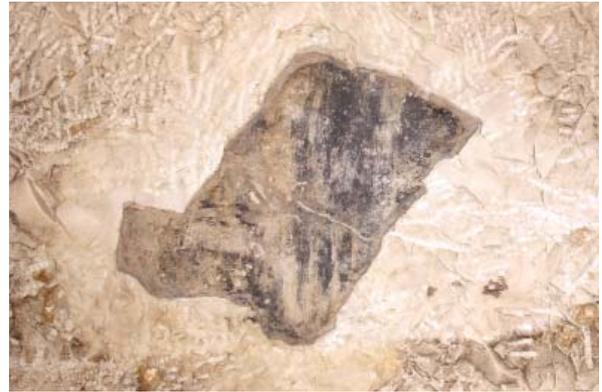
図5 I室天井壁画保存修復作業前および保存修復作業後
Fig.5 The ceiling in Room I before and after conservation work

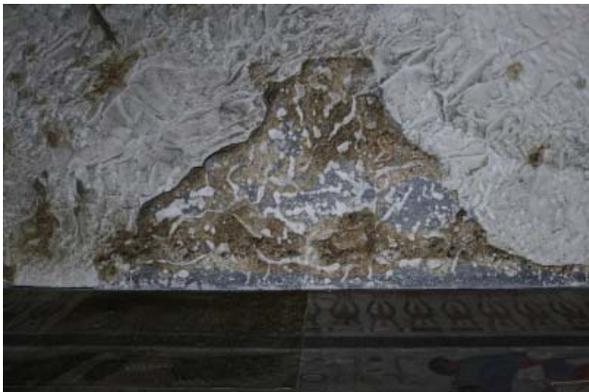
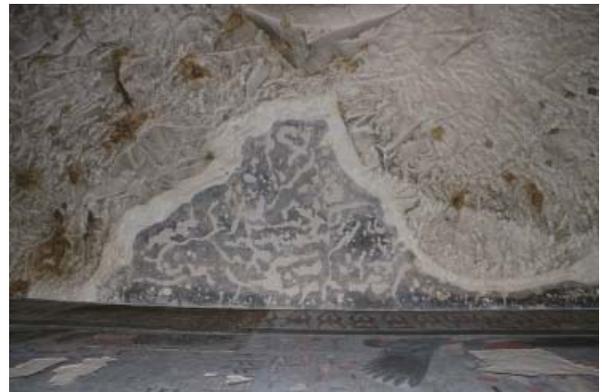
図6 I室天井壁画保存修復作業前および保存修復作業後
Fig.6 The ceiling in Room I before and after conservation work

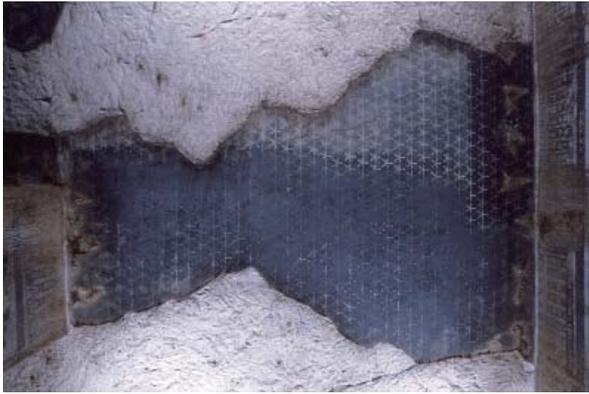
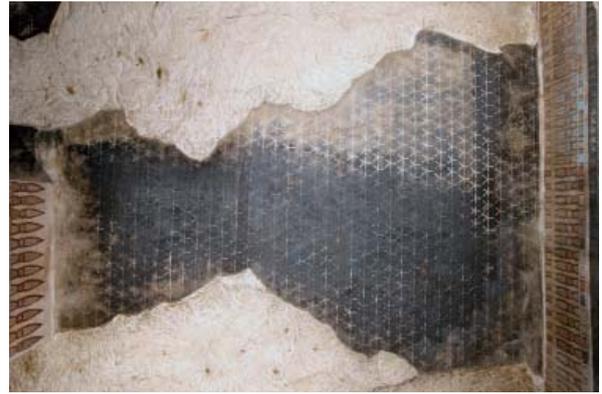
図7 J室天井壁画（西壁脇）保存修復作業前および保存修復作業後
Fig.7 The ceiling beside the west wall in Room J before and after conservation work

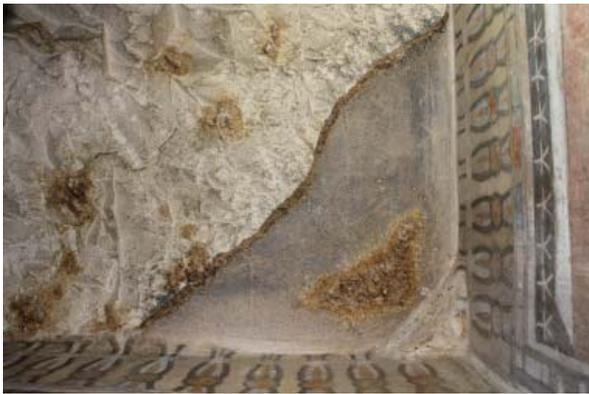
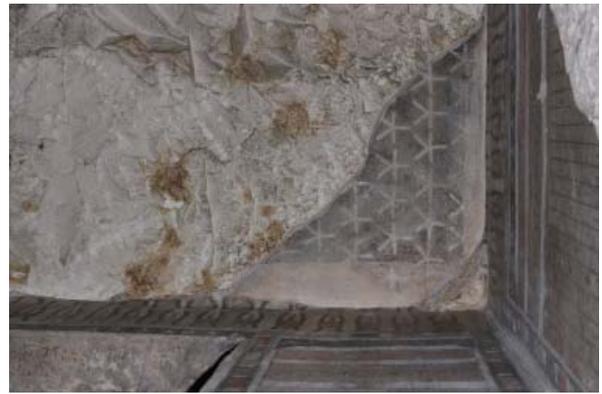
図8 J室天井壁画（南西隅）保存修復作業前および保存修復作業後
Fig.8 The south-western corner ceiling in Room J before and after conservation work

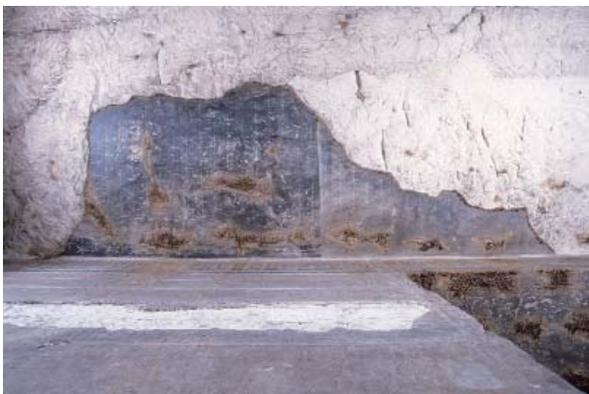
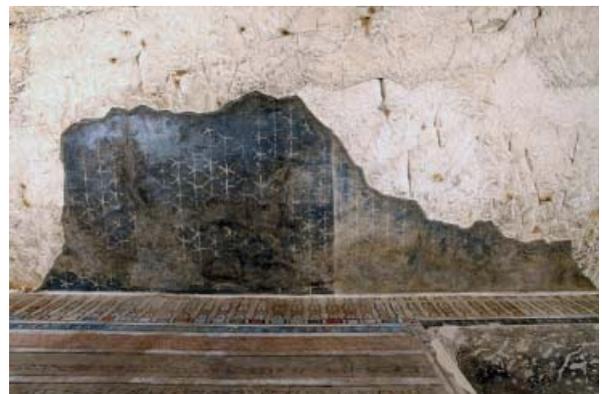
図9 J室天井壁画（南壁脇）保存修復作業前および保存修復作業後
Fig.9 The ceiling beside the south wall in Room J before and after conservation work

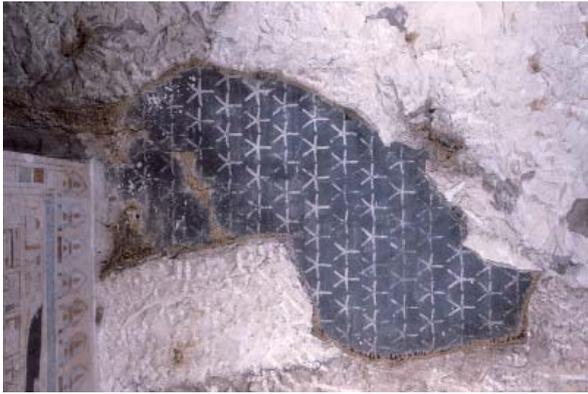
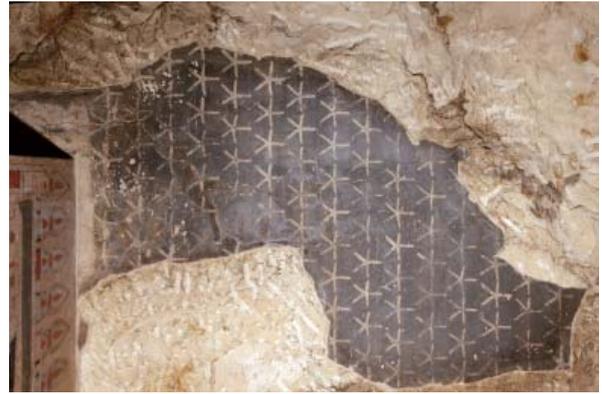
図10 J室天井壁画（第5柱脇）保存修復作業前および保存修復作業後
Fig.10 The ceiling beside the pillar 5 in Room J before and after conservation work

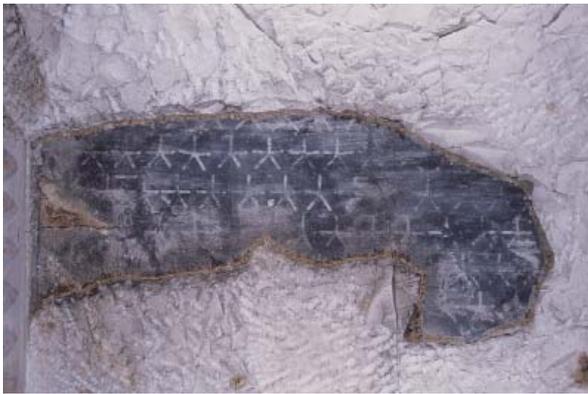
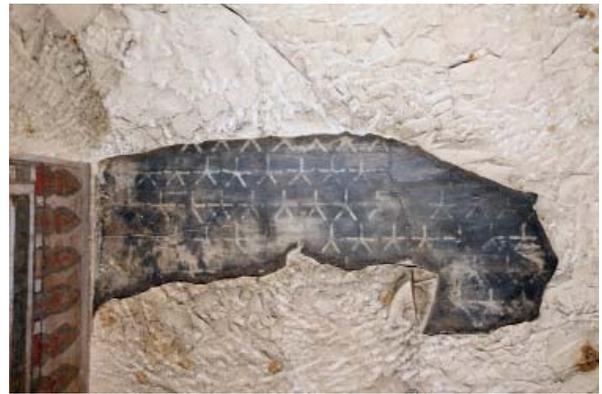
図11 J室天井壁画（第1柱脇）保存修復作業前および保存修復作業後
Fig.11 The ceiling beside the pillar 1 in Room J before and after conservation work

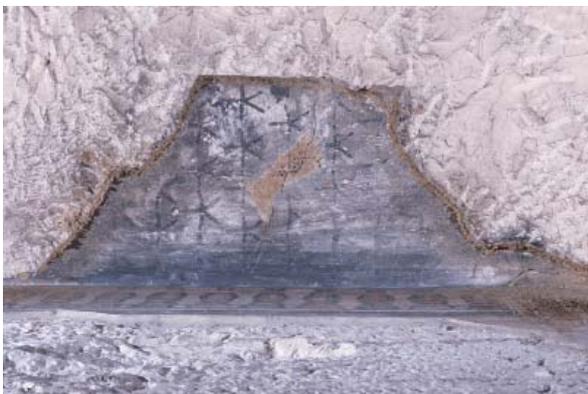
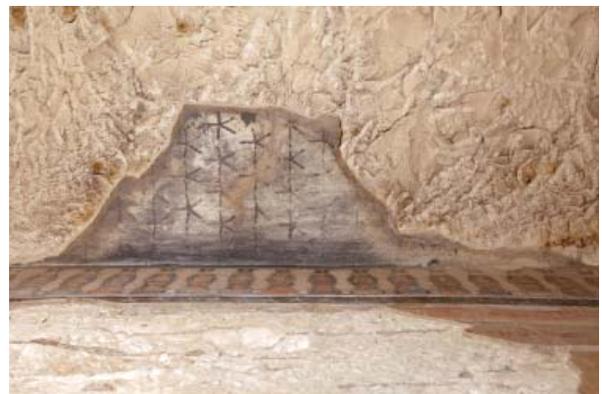
図12 J室天井壁画（北壁脇）保存修復作業前および保存修復作業後
Fig.12 The ceiling beside the north wall in Room J before and after conservation work

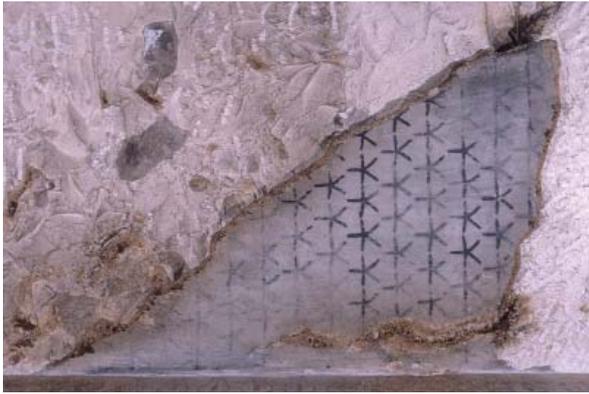
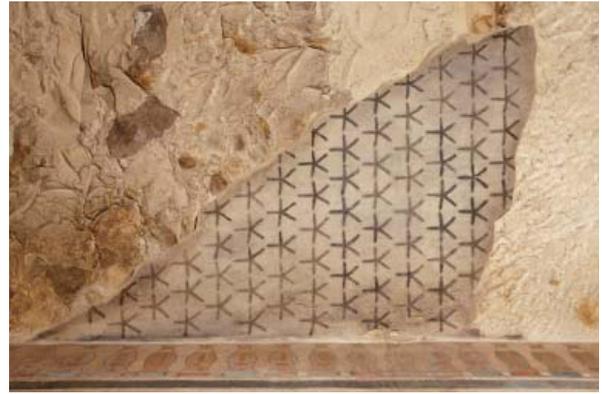
図13 J室天井壁画（北壁脇）保存修復作業前および保存修復作業後
Fig.13 The ceiling beside the north wall in Room J before and after conservation work

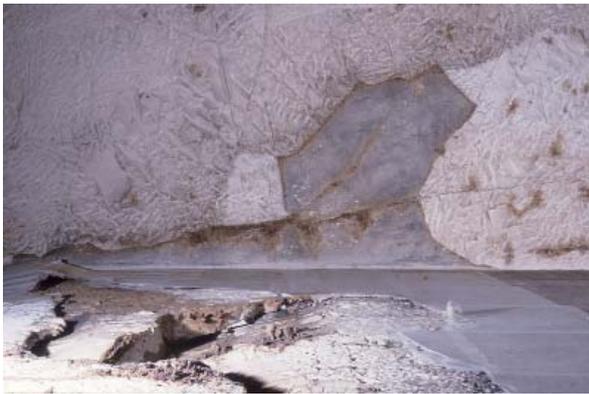
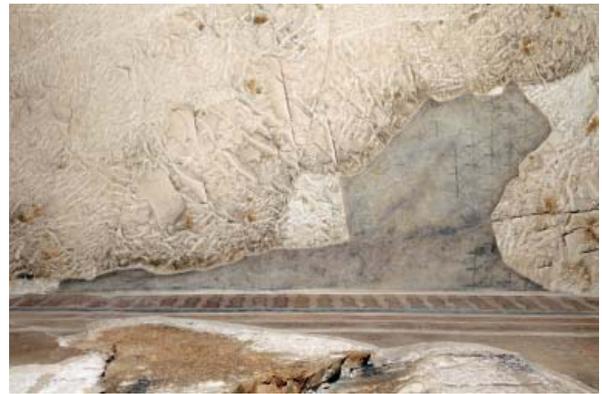
図14 J室天井壁画（北壁脇）保存修復作業前および保存修復作業後
Fig.14 The ceiling beside the north wall in Room J before and after conservation work

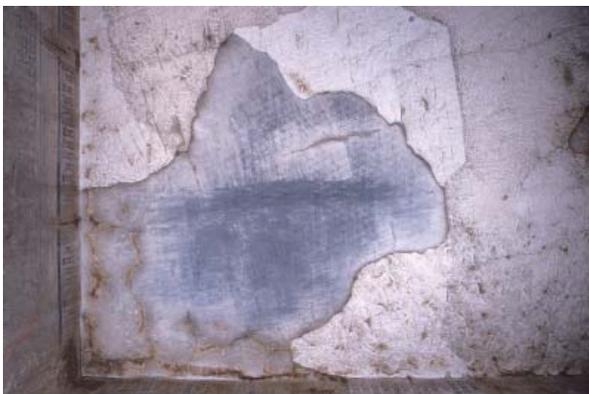
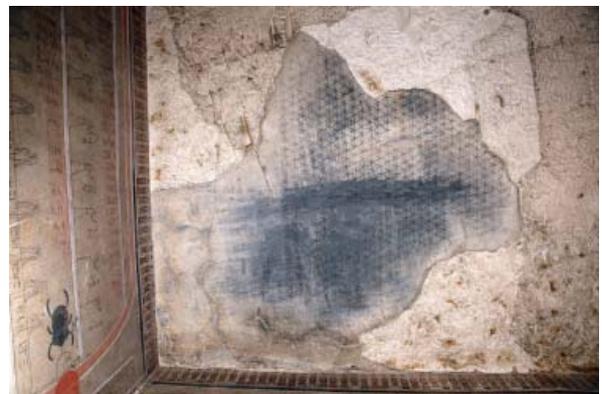
図15 J室天井壁画（南東隅）保存修復作業前および保存修復作業後
Fig.15 The south-eastern corner ceiling in Room J before and after conservation work

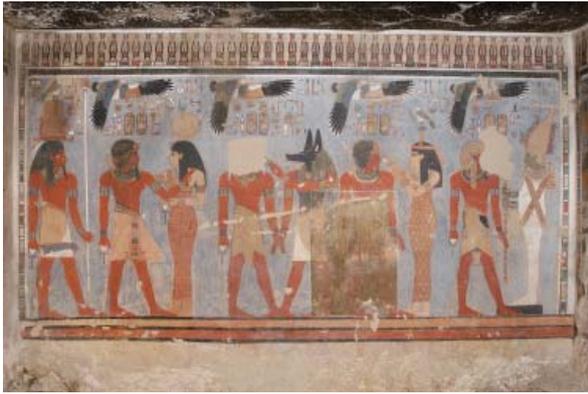
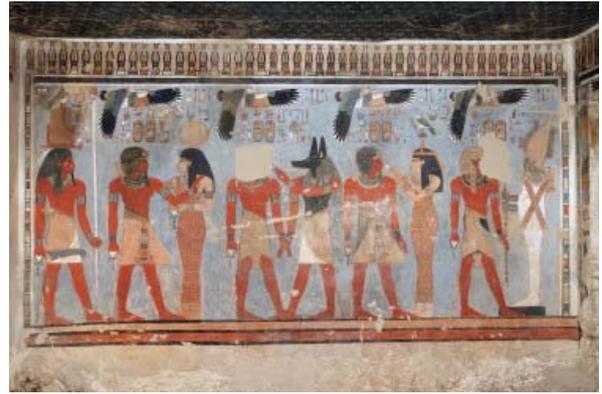
図 16 E室北壁保存修復作業前および保存修復作業後
Fig.16 The north wall in Room E before and after conservation work

その他、第2期の保存修復作業において作業が終了していなかったE室北壁(図16)、J室西壁(図17)、J室南壁(図18)、J室第6柱北面(図19)、Je室西壁(図20)、北壁(図21)の保存修復作業も実施した。これにより、これまで同様に、これ以上の劣化を防ぐとともに、古代の色が蘇り、考古学的、美術史的な壁面の細部観察が可能となった。また、壁面の製作途中で終了しているJe室の壁面からは、古代の装飾技術の一端を知ることができた。

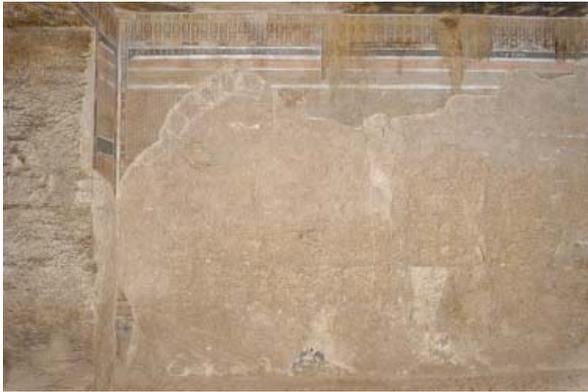
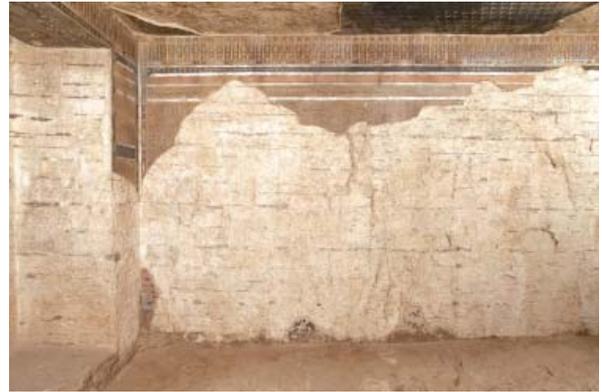
図 17 J室西壁保存修復作業前および保存修復作業後
Fig.17 The west wall in Room J before and after conservation work

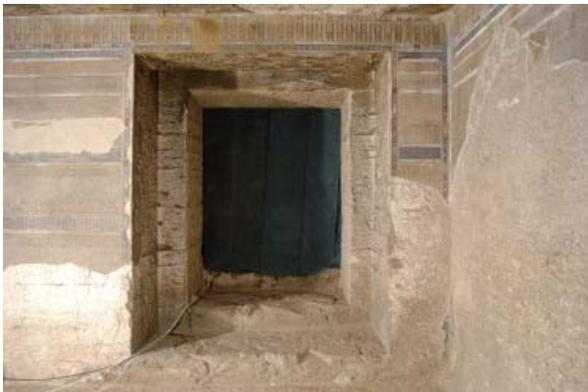
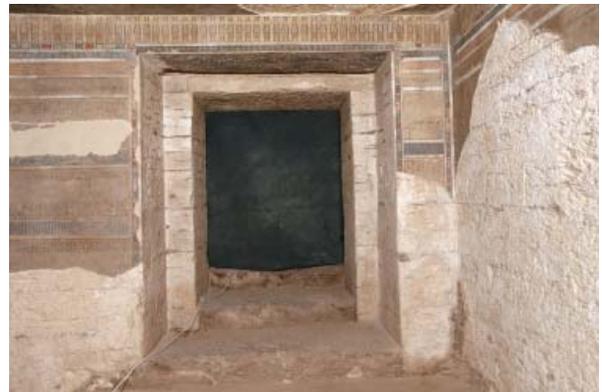
図 18 J室南壁（通路上部）保存修復作業前および保存修復作業後
Fig.18 The south wall above the corridor in Room J before and after conservation work

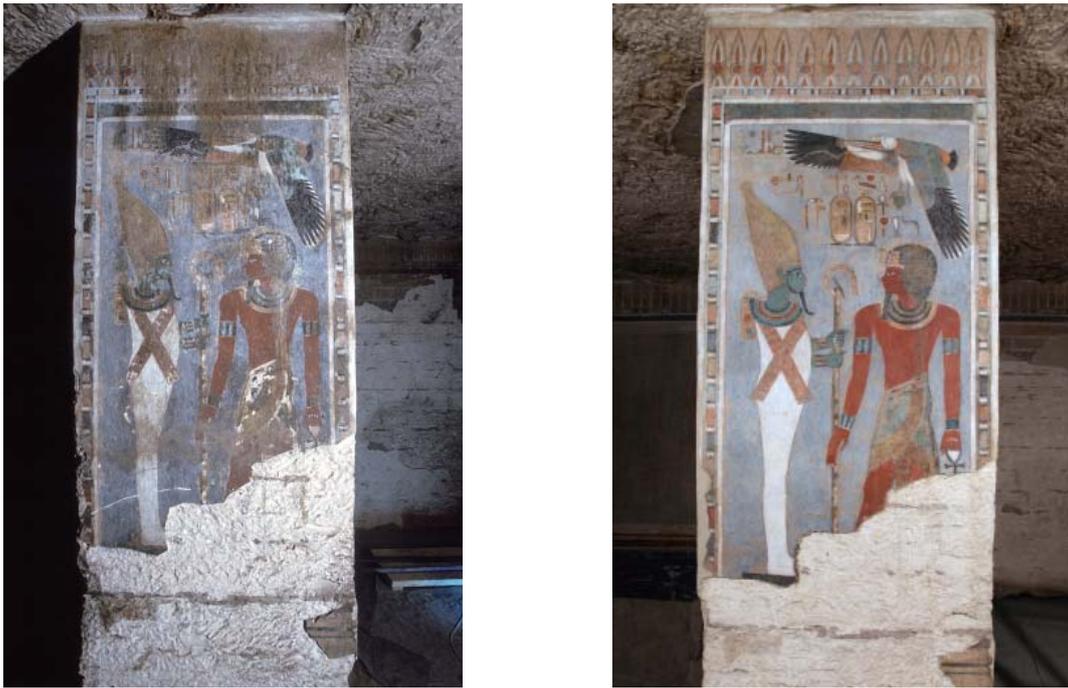
図19 J室第6柱北面保存修復作業前および保存修復作業後
Fig.19 The pillar 6 north face in Room J before and after conservation work

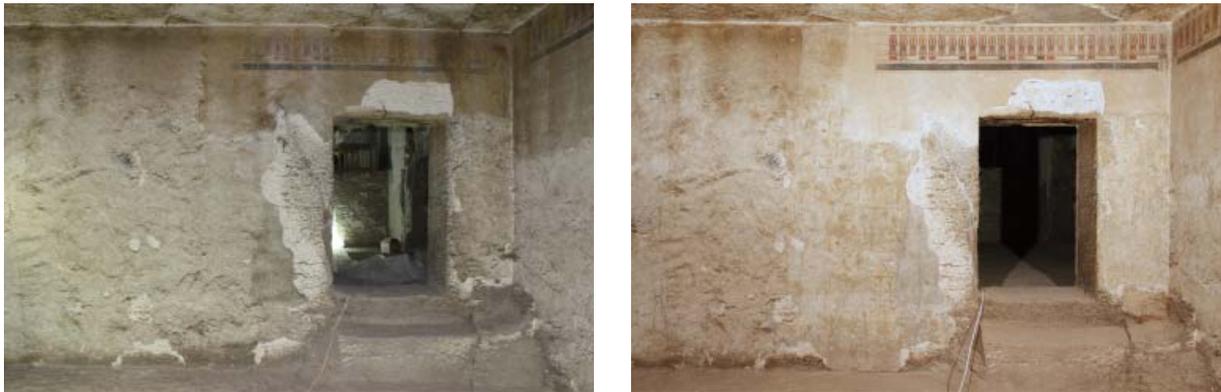
図20 Je室西壁保存修復作業前および保存修復作業後
Fig.20 The west wall in Room Je before and after conservation work

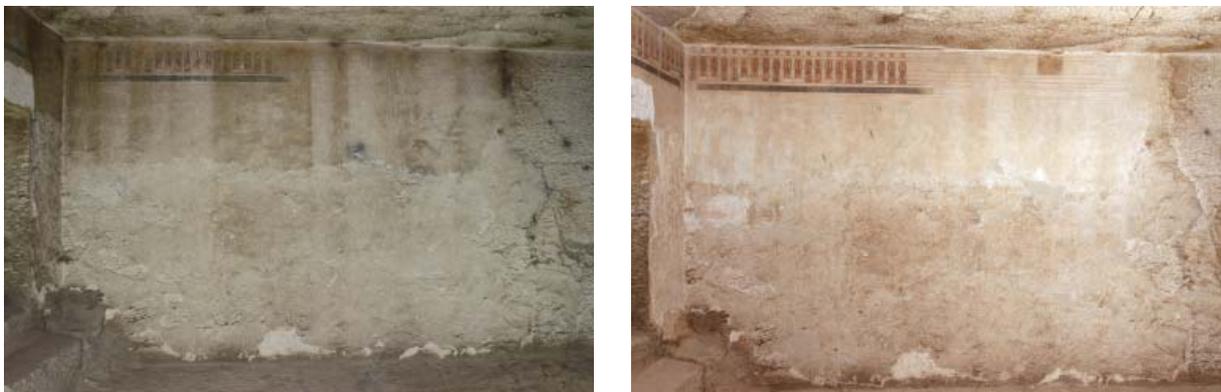
図21 Je室北壁保存修復作業前および保存修復作業後
Fig.21 The north wall in Room Je before and after conservation work

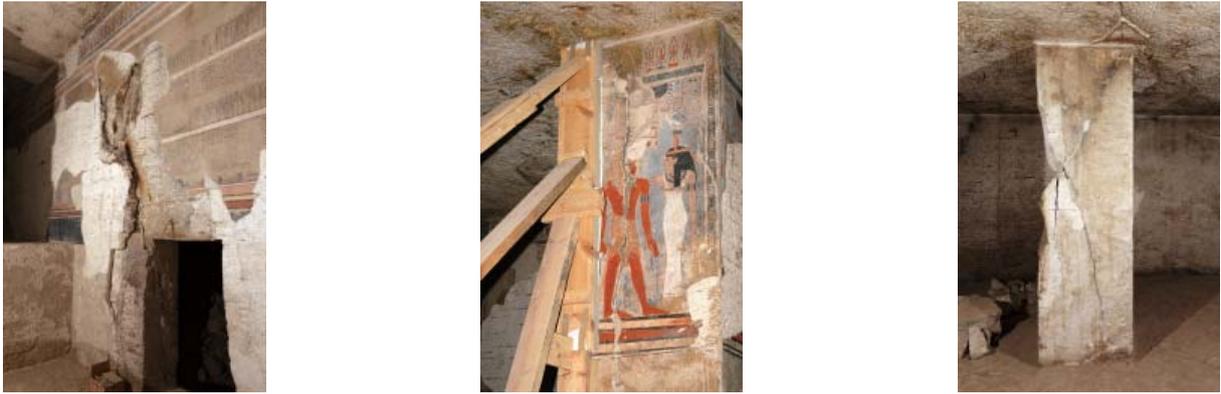
アメンヘテプ3世王墓内に存在する自然の亀裂の中でも、J室の北壁、J室第3柱、Je室の柱の3か所に大きな亀裂があることから、これらの亀裂の補強工事が課題となっていた(図22)。第3期プロジェクトでは、実際の補強工事に先立ち、亀裂の記録や亀裂の評価、工事計画立案のための予備調査を実施した⁴⁾。

図22 J室北壁、J室第3柱、Je室柱の亀裂

Fig.22 The cracks at north wall and pillar 3 in Room J and at the pillar in Room Je

これらの調査に基づき、補強工事の計画案が立案され、それに伴い補強工事に使用する材料の強度テストなどが行われた。次回の第4期プロジェクトにおいて、補強工事を実施する予定である。

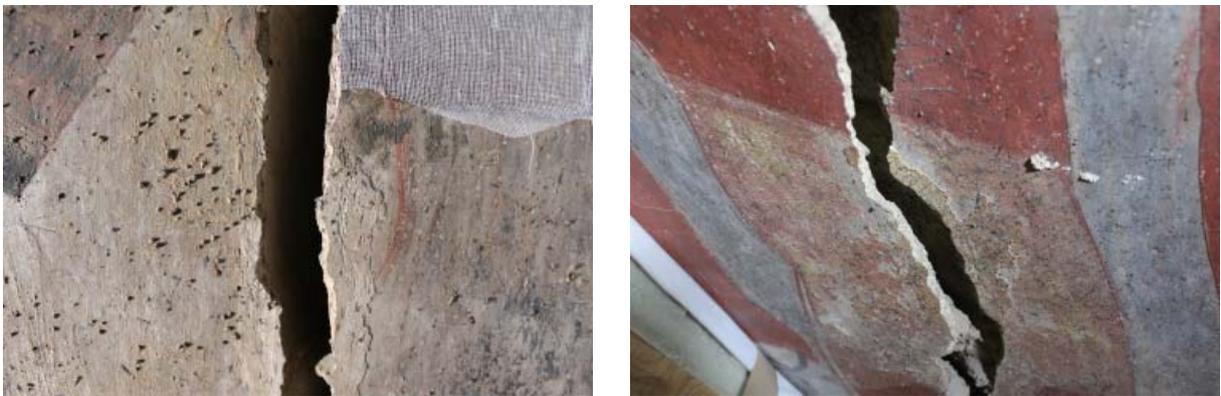
また、亀裂の観察の結果、特にJ室第3柱の亀裂のある南面と東面の壁画に、古代の建設当時の補修の痕跡が発見され(図23)、この柱の母岩の亀裂がすでに古代から存在していたこと、また、壁画が施工された後に、母岩の亀裂が原因となって亀裂が壁画面にまで現れ、補修されていたことが判明した。

図23 J室第3柱壁画の古代の補修の痕跡（南面および東面）

Fig.23 The repair by ancient artisan at the south and east faces of the pillar 3 in Room J

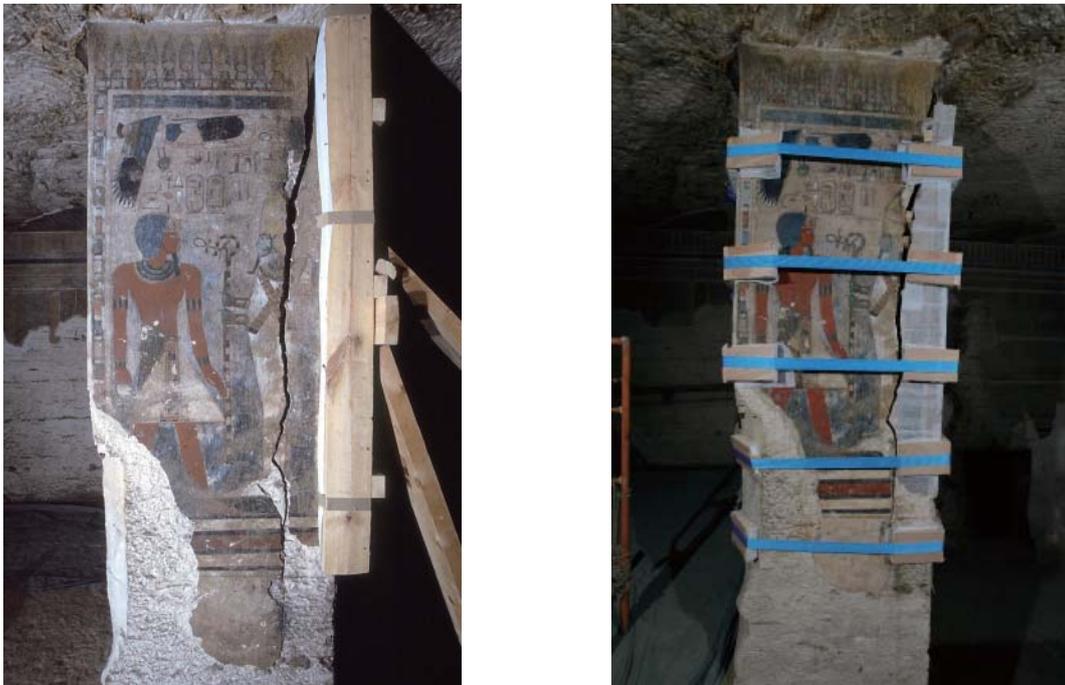
図24 J室第3柱南面ラッシング・ベルト取付け前および取付け後

Fig. 24 The pillar 3 south face in Room J before and after conservation work

また、岩盤工学と建築の専門家の助言をもとに、今後の作業スペースの確保、より確実な固定を目的とし、これまでの木の支えから、ラッシング・ベルトによる支えに変更を行った(図24)。

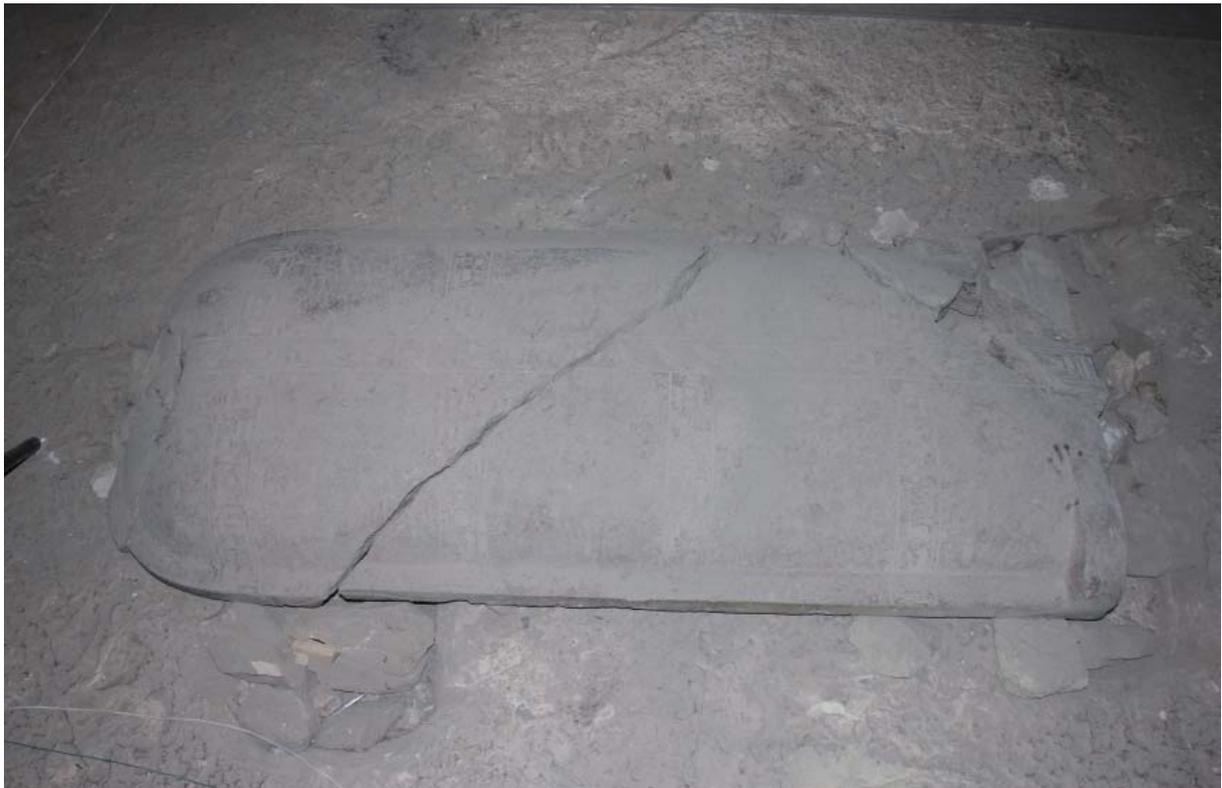
アメンヘテプ3世王墓のJ室(埋葬室)には、赤色花崗岩製の石棺の蓋が残されている。過去の盗掘により、石棺の身の部分は現在でも行方不明となっており、また蓋自体も破壊されていた。現在では、2つの大きな破片とその他247の小片に分かれていた。壁画と同じく、石棺の蓋も埃や蝙蝠の糞などで汚れており、文字や図像などもよく観察できない状態であった。

図 25 J室、石棺蓋の保存修復作業前
Fig.25 The sarcophagus lid in Room J before conservation work

第3期プロジェクトの一環として、この赤色花崗岩製の石棺蓋の保存修復作業を行った⁵⁾。まず全ての破片の観察、計測、写真記録を行い、データベースを作成した。その後、石棺蓋のクリーニング、接合作業を行った。クリーニング、接合の終了した蓋は、スチール製の展示台に設置し、更に蓋内面の図像、文字などが見えるように下に鏡を置いた(図25, 26)。

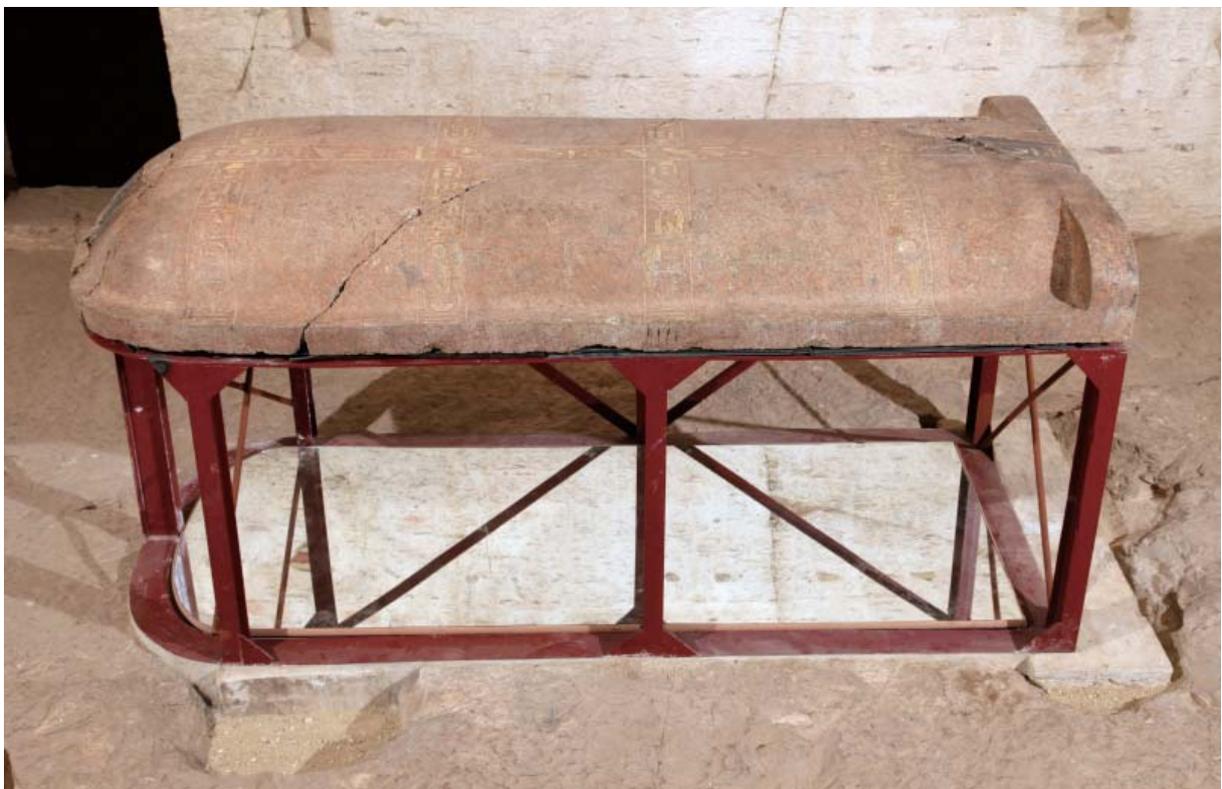
図 26 J室、石棺蓋の保存修復作業後
Fig.26 The sarcophagus lid in Room J after conservation work
