6. 地質・地盤学的研究

エジプト、メンフィス・ネクロポリスの文化財保存問題の 地質・地盤学的観点からの予察的考察

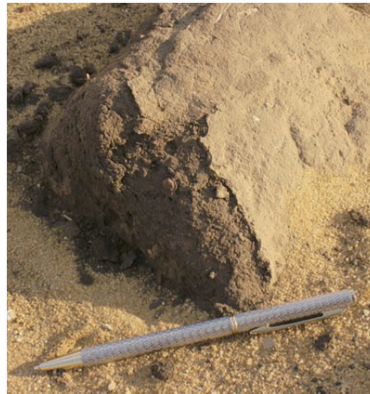
Fig.2 ナイルシルトの日乾煉瓦

ダハシュール地点の地表は、未固結の砂礫層 (自然堆積かあるいは発掘によるものかは不明) に覆われている。また、シャフト A の遺構周縁にはナイルシルトを固めた日乾煉瓦があった (Fig.2)。これらの土質を顕微鏡写真で比べてみた。写真は、1mm 方眼紙 (写真の中に方眼が見える) の上に試料をそのまま載せて観察、撮影した。

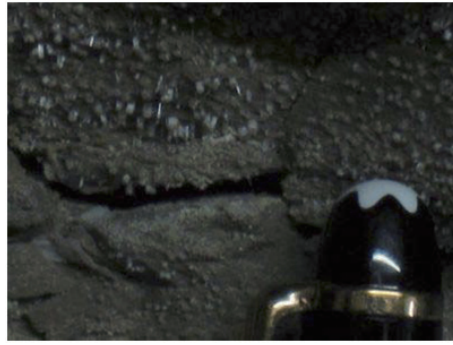
Fig.5 塩析出

シャフトAの内部においては、壁面のところどころに、Fig.5に示すような塩類の析出を示す針状の物質の形成が見られている。シャフトAの剥落していた岩石および、シャフト103の発掘中の排土の中から採取した岩石試料の蛍光X線分析を、(財)元興寺文化財研究所の増澤文武博士のご紹介により、同研究所保存科学研究室研究員山田卓司氏に依頼して実施した(分析結果は付録に掲載)。

蛍光X線による分析によると、石灰岩の④はカルシウム(Ca)成分が卓越し、③や⑤はカルシウム(Ca)があるが、③では鉄(Fe)成分に、また⑤は硫黄(S)成分に富んでいることが分かる。

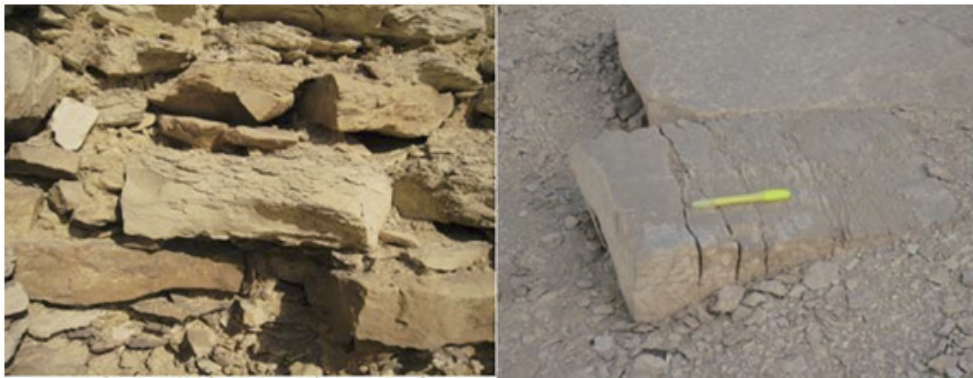
Fig.6 階段ピラミッドにみられる石灰岩の風化（左：ウロコ状風化 / 右：層理面剥離）

階段ピラミッドは、周囲を見て回ったが、ピラミッドに使用されている岩石自体が激しい風化作用によって、石灰岩ブロックが崩壊している。

Fig.6にその例を示したが、左側はウロコ (scale) 状になって崩壊が進んでいる状況であり、右側は層理面の結合が弱体化して風化が進んでいる。

風化の原因には、塩類析出などの化学的な原因など種々の原因があるが、ここでは、もともとの層理面に堆積した堆積物と周囲の地質の温度の膨張収縮特性が異なるために、乾燥気候地帯で見られる岩石をつくる鉱物間の結合がゆるまって崩壊する物理的風化 (physical weathering) または機械的風化 (mechanical weathering) と呼ばれるものであると考えられる。

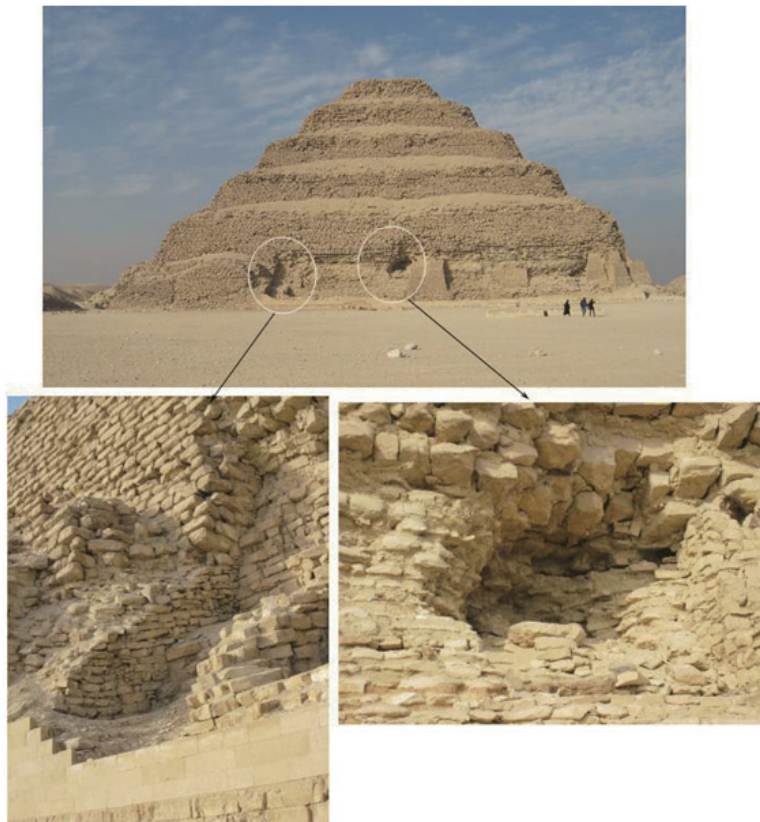
Fig.7 階段ピラミッド南面の空洞崩壊

Fig.7に階段状ピラミッドにみられる崩壊の一例を示した。トンネル状の空洞化が進んでいるが、際どい状態で安定している。緊急対応としての木製支保工を構築して、空洞の進行崩壊を防止する必要がある。

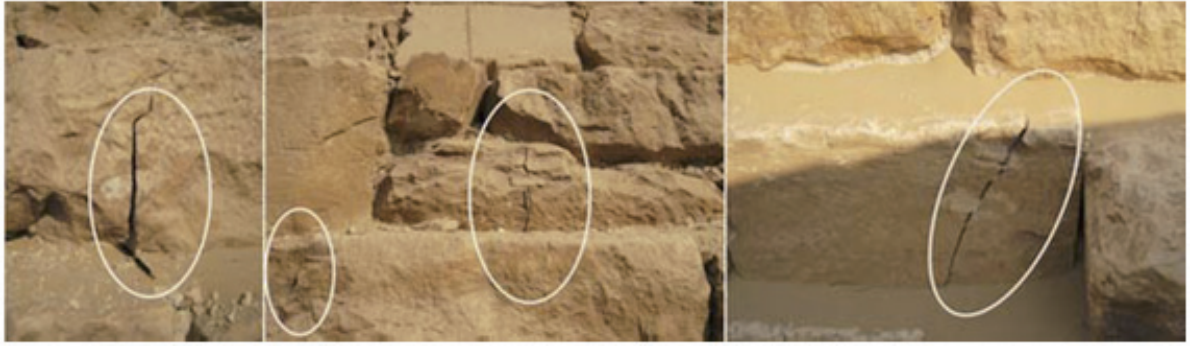
Fig.8 ウナスのピラミッドへの参道の南側擁壁の積石の亀裂

ウナス王のピラミッドへの参道の南側擁壁をみると、参道に沿ってはみだしているように見える。さらに、積石の多くに縦割れ亀裂が入っている。

Fig.8に、亀裂の数例を示したが、これらの亀裂は比較的新鮮である。掘削されたための乾燥による収縮という原因も考えられるが、それほど単純なものではなく、Fig.8の左側の写真の亀裂は下に開いているし、右側の写真では亀裂の右側がやや左側に比べて、沈下している。埋没状態から解放されたための応力再配分によるものと考えるのが、自然であるが、このまま落ち着くのか、あるいは、こういう破壊が進行するのかが問題である。

亀裂の変動を計測するモニタリングを実施する必要があるだろう。
