ギザ

1. はじめに

このような状況を踏まえ、本節では、ギザ遺跡の保存整備の現状を、2013年2月現在の最新の踏査結果を中心に報告する。

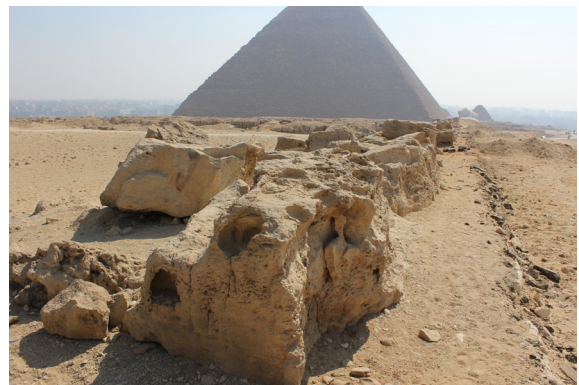
遺跡の現状から明瞭に読み取れる劣化状況として、まずは遺跡全体の石材の風化と砂の堆積が挙げられるだろう。特に労働者の町が発見された地区の日乾煉瓦遺の風化については、以前から指摘されている (Johnson 2006)。マスタバ墓などの石材も、注意してみると表面が劣化し、風化に伴い削られている事が分かる (Fig.4)。

Fig.4 風化した石材

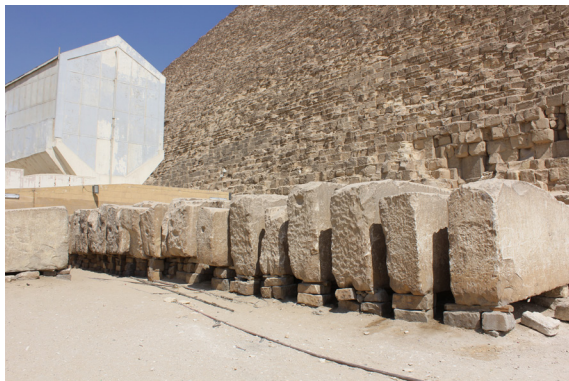
またクフ王第1の船の船坑から引き揚げられた蓋石は、発掘から60年足らずだが石材の表面が黒ずみ、観光客による落書きも目立つ (Fig.5)。石材が黒ずむ原因としては、風化の他にギザ遺跡を含めたカイロ全体の慢性的な大気汚染が考えられる。特にギザ遺跡は現代の居住域と遺跡が密接しているため、現代生活の環境汚染が遺跡に強く影響している。スフィンクス神殿前の地下水の上昇も、同様の原因によるもので、現在は地下水の汲み上げ作業が行われ水溜まりの範囲は縮小しているが、塩害や緑化といった遺跡への脅威の増幅が懸念される (Fig.6)。

Fig.5 クフ王第1の船の蓋石

同じく保存修復の観点から、クフ王の船の船坑を覆っていた蓋石の保存についても再検討すべきと考える。現状では、第1の船の蓋石の一部が博物館の東側に安置されている。ただし劣化が激しく、蓋石に記されていたインスクリプションなどは既に確認できない状態である。先に述べたように、第1の船の蓋石に書かれたイ

ンスクリプションは労働者組織等の解明において重要であり、第2の船の発掘を受けて今後は第1の船との比較研究等が求められる。またこのような石材に書かれたインスクリプションは、ギザ遺跡の様々な石材に遺されている。今後石材のクリーニングと保護対策だけでなく、蓋石の移動等も含めて具体的な検討がなされることが望まれる。

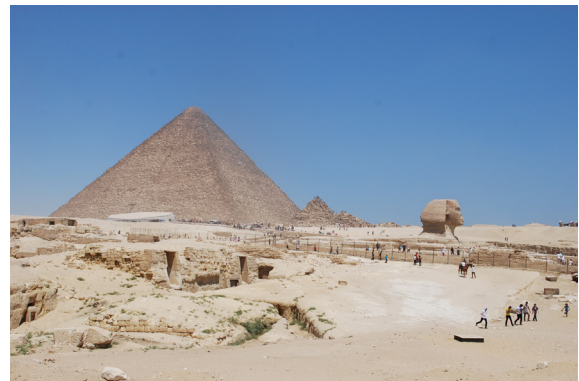
Fig.6 緑化による遺跡への脅威 (カフラー王の河岸神殿脇)

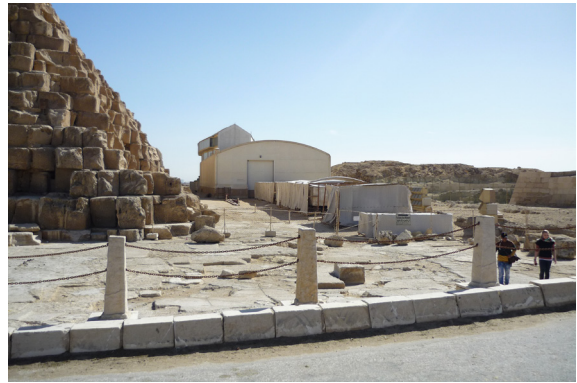
スが設置されている。この範囲は基本的にユネスコの
世界遺産に認定されている範囲に及んでいる。またギ
ザ遺跡では、この半年の間に個々の遺跡の周囲を囲む
ように新たな柵が設置された (Fig.7)。公開している遺
跡と、非公開の遺跡を区切り立ち入りを制限する目的
だと考えられる。

Fig.7 遺跡内に設置された新たな柵

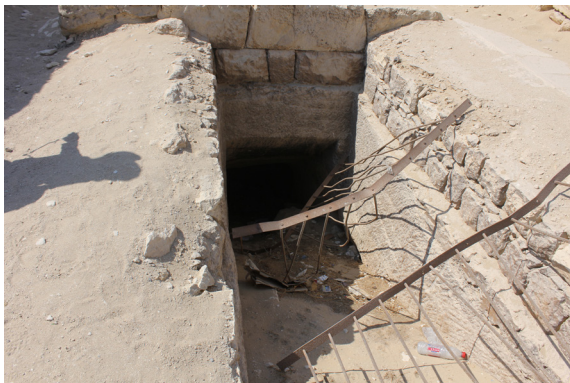
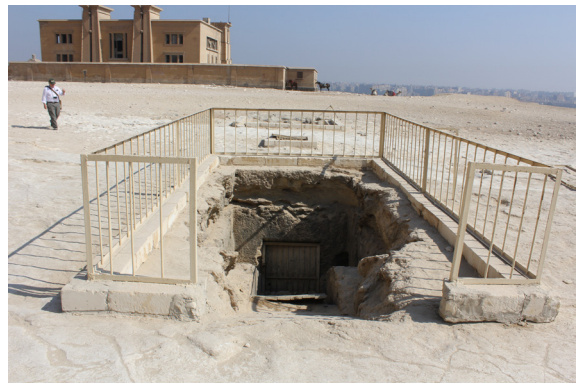
一方遺跡内部の保存整備はほとんど進んでいない。
公開・非公開にかかわらず、壁面装飾の保護は成され
ていない。未公開のマスタバ墓などの入口およびシャ
フト開口部には、基本的に鉄柵を設置し、内部への侵

入を防いでいる (Fig.8)。これにより内部の装飾等が保存されている。ただし、マスタバ墓が分布する Western cemetery、Eastern cemetery、Central cemetery では、発掘調査以降全く整備が行われていない遺跡や、鉄扉の老朽化が目立つ。クフ王のピラミッドでは一時、1日300人までの入場者数制限措置がとられたが、現在は形骸化し、定員数は守られていないものと思われる。公開されている3基のピラミッドの見学通路には、手すり、床板、階段、誘導灯、空調設備などが備えられている (Fig.9) が、停電の際は真っ暗になるため非常に危険である。その他に、遺跡の保存整備活動として遺跡の修復が行われている。代表的な例としてはスフィンクスの修復、カフラー王のピラミッドのクリーニングと強化措置が挙げられる (Fig.10)。

Fig.9 遺跡入口の封鎖状況

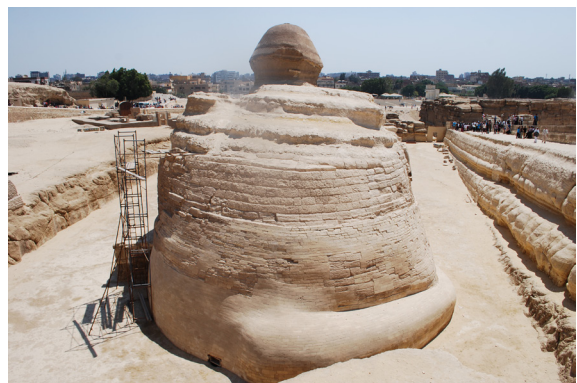
Fig.8 スフィンクスの修復現状

さらにギザ遺跡では数多くの保存修復作業が行われているが、その復元の手法は一定では無い。また過度の復元により実際の遺構のプランの確認を妨げたり、周囲と景観との調和が損なわれている場合が時折見受けられる。遺跡の保存修復を推進する点は評価できるが、その手法などに関し専門家の意見を取り入れ、修復に従事する人員にレクチャーの受講を義務づける必要があると考える。

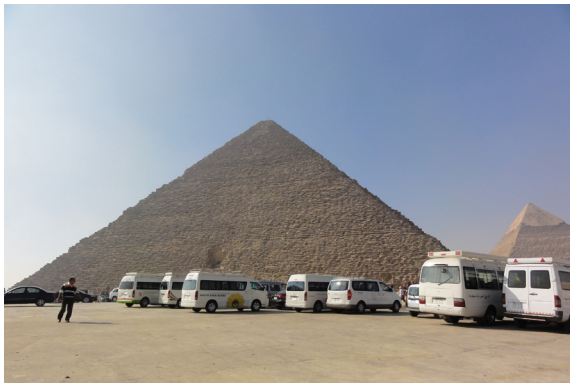
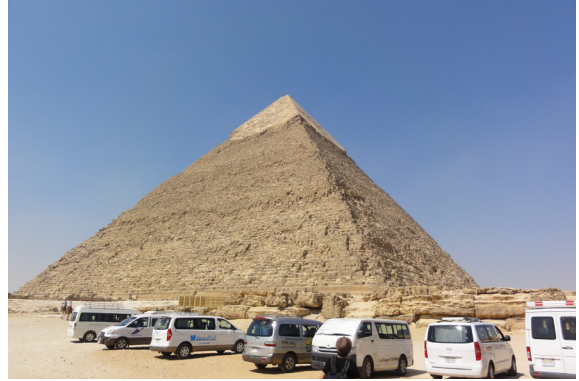
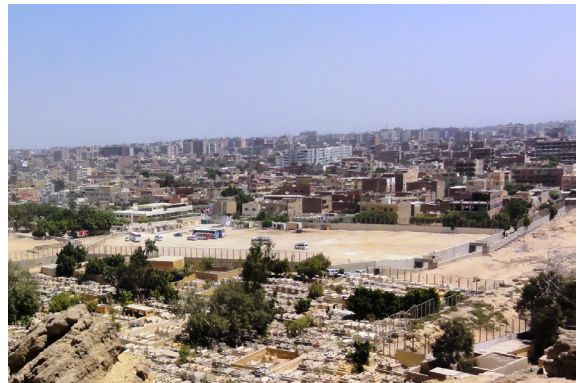
遺跡内の駐車場はクフ王のピラミッド東側のゲートを抜けてすぐの場所と、カフラー王のピラミッド葬祭殿の東側、スフィンクス神殿向かいの出口からやや歩いた地点、遺跡北西のビュー・ポイントの計4か所設けられている（Fig.11）。

Fig.11 遺跡内に設置された駐車場

（左上：クフ王北東コーナー、右上：カフラー王の葬祭殿東側、下：スフィンクス神殿の向かい）

ギザ遺跡には遺跡の景観と環境を害する様々なものが点在している。その多くは観光インフラの整備によって引き起こされた二次的脅威に該当するものである。たとえば景観問題として、遺跡内に設置された駐車場、博物館廃墟、サウンド&ライトの照明設備などが考えられる。また環境問題としてゴミの堆積、塩害、大気汚染などが挙げられる。景観問題については、移動や撤去、景観に配慮した設備の導入などを検討するなどして早急に改善を求めたい。一方、環境問題については早急に対応することが難しいと思われる。環境対策における専門家の意見を交えて長期的な対策ビジョンを打ち出すこと、環境汚染の度合いについてモニタリングを行うことなどで地道に努力していくことが重要ではないだろうか。

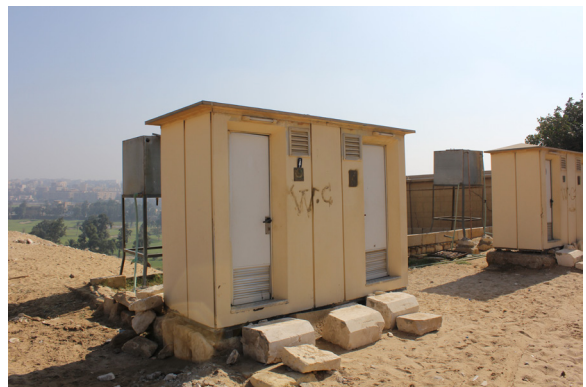
広大な遺跡であるにもかかわらず、トイレや観光客が強い日差しを避けて休むことのできる施設等の整備はほとんどない。トイレはクフ王のピラミッド南東コーナー付近に設けられた仮設トイレ（Fig.12）と、太陽の船博物館内に設置されているものに限られる。いずれも用意されている数が少なく、一日に多くの観光客を受け入れる態勢としては不十分である。

Fig.12 仮設トイレ

まず現状の観光インフラは、大勢の観光客を常時受け入れる体制が整っているとは言えない。トイレや休憩所、遺跡案内の不足、ビュー・ポイントの位置の悪さ、動物の糞尿や悪臭、土産物屋の乱立、悪質な客引きなどは、円滑な見学を妨げになるほか、遺跡全体のイメージを損ねる。したがって、新設や移転、撤去などの早急の改善が求められる。さらに、一度実行された保存整備計画の一部が、遵守・継続されていない状況に警鐘を鳴らすべきと考える。特にピラミッドへの入場者数の制限と、遺跡公開のサイクルが守られていない点は長期的な遺跡保存を考える上で危険要素である。入場者数を制限しないことにより、オーバーユースになる危険性がある他、常時公開していることで内部の劣化が進行することも考えられる（高梨 2007）。今一度、適正な入場者数の再検討と現行の遺跡公開サイクルの是非について議論が必要であろう。一度に全ての遺跡を見学出来ないことは、観光客にとってデメリットであるかもしれないが、一方で見学出来なかった遺跡を求めてリピーターを獲得できるなどの観光産業面でのメリットもあると考える。

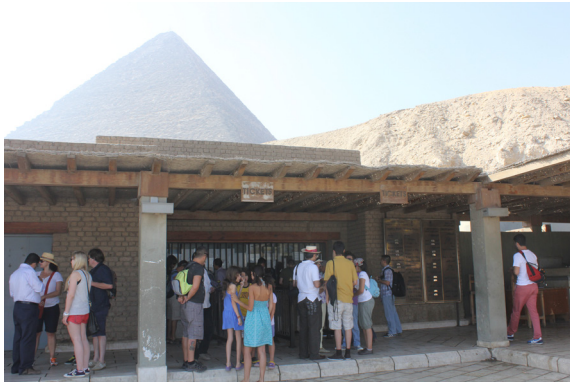
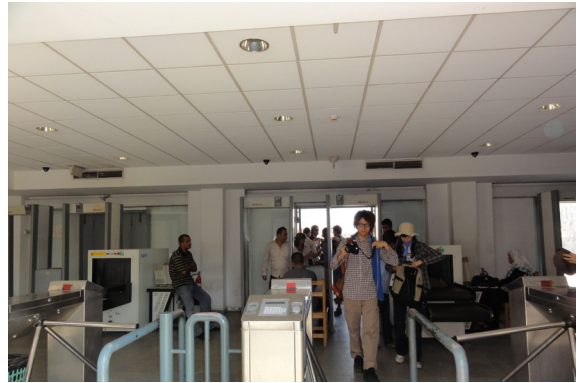
Fig.13 ピラミッド側入口（左：チケットオフィス、右：手荷物検査場）

ギザ遺跡には2か所の入口が設けられている。一つはクフ王のピラミッド東側にあり、チケットオフィスと手荷物検査場を備えている (Fig.13)。もう一つはスフィンクス正面に設けられており、入場券の購入と手荷物検査を行う小さなオフィスが設けられている。通常はピラミッド側の入口から入場し、スフィンクス正面から退場する流れとなっている。遺跡内には舗装道路が巡っており、団体客はこの舗装道路を大型バスで移動することで、広大な遺跡全体を短時間で回ることができる (Fig.14)。ただしタクシーや自家用車の乗り入れは制限されているため、個人旅行者は徒歩で遺跡を見学することとなる。尚、見学に関しては特定ルートは設定されていないため、見学する遺跡のバリエーションや順序は観光客やツアーガイド自身の裁量に任されている。このような場合、遺跡内に設置された案内板やルート表示が必要になるわけだが、ギザ遺跡の場合、その整備も遅れている。チケットオフィスにいたっても遺跡地図すら用意されていない。ただし、この半年の大きな変化として、遺跡内の個々の遺跡の位置関係を示す看板 (Fig.15) と、遺跡へのアクセスルートとして各ピラミッドの前にウッドデッキが完備された (Fig.16)。

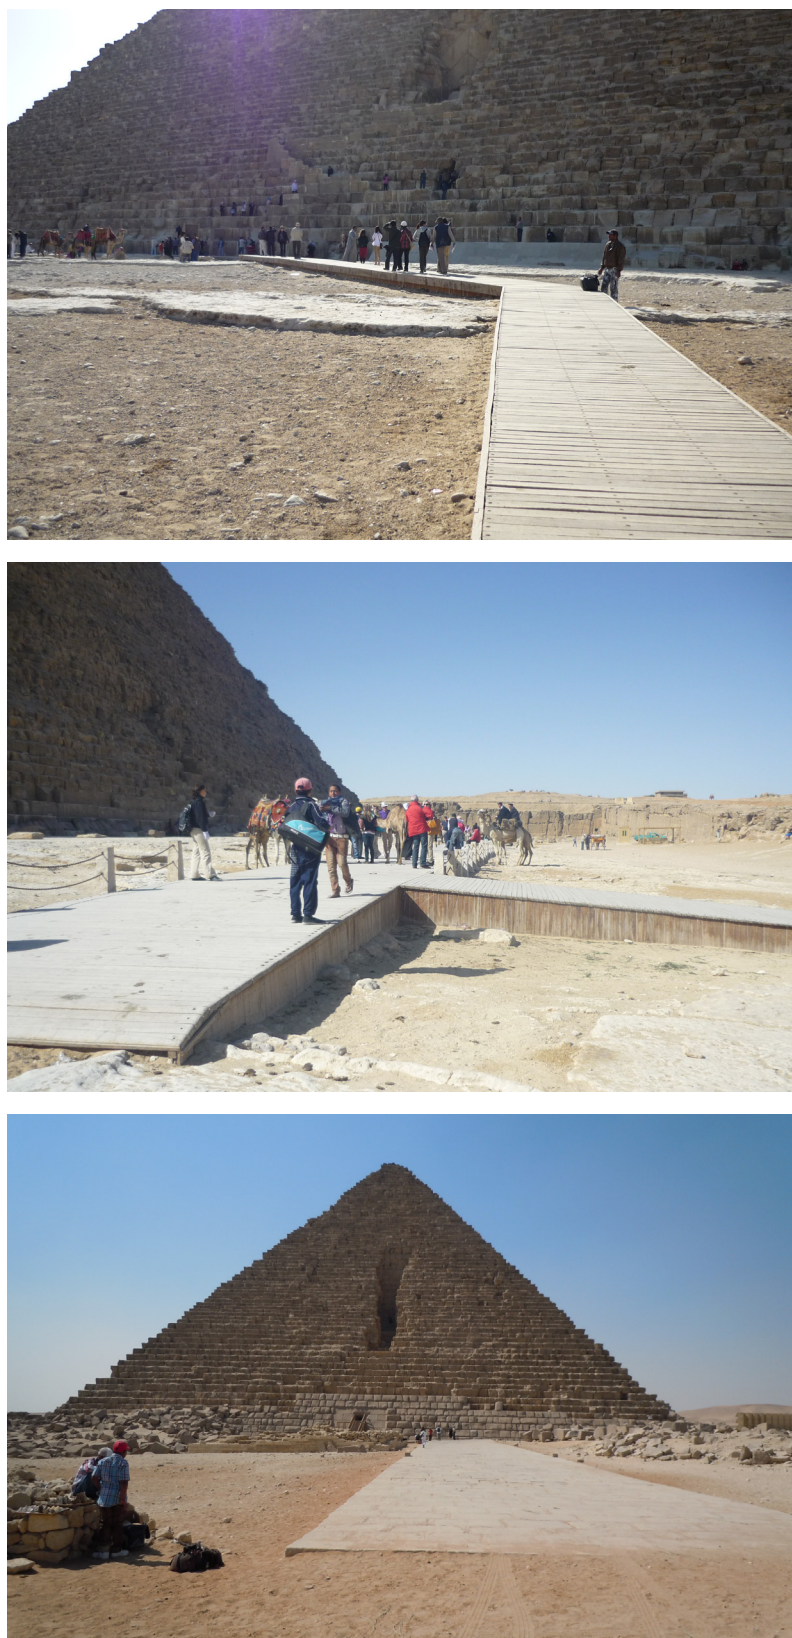
Fig.16 ピラミッド前のウッドデッキ

(左上：クフ王のピラミッド、右上：カフラー王のピラミッド、下：メンカウラー王のピラミッド)

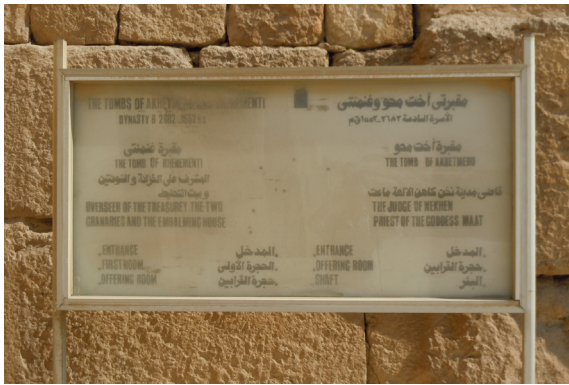
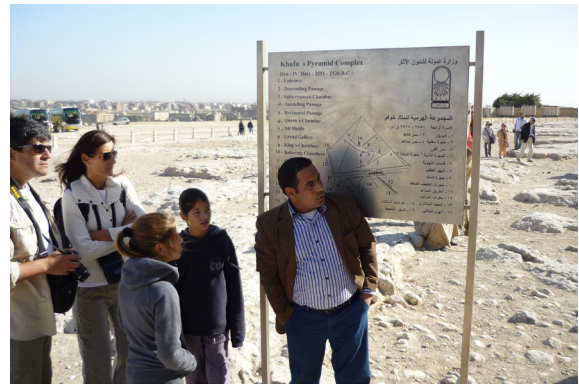
Fig.17 遺跡情報案内（左：既設の古い案内板、右：新設された案内板）

しかし2013年2月に遺跡を踏査した際に、一部の遺跡で新たな案内板の設置が進んでいることを確認した。ステンレス製の看板で、時代やプランについての情報が記載されている (cf. 第2章第2節)。さっそく、ガイドが案内板を見せながら遺跡について説明するなどの光景が見られた (Fig.17)。

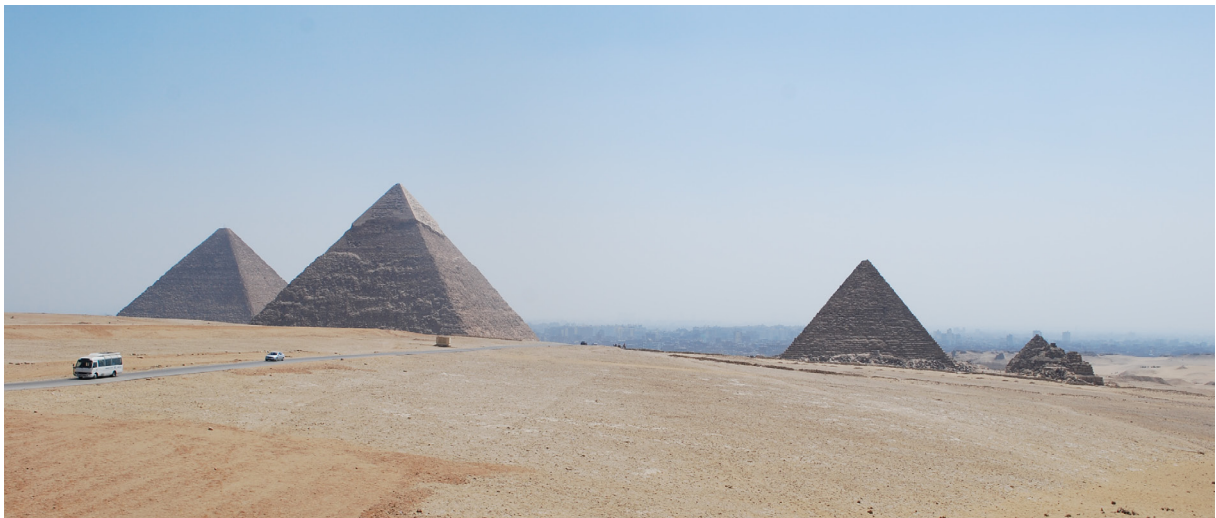
ギザ遺跡の広大な遺跡群全体を眺めるためのビュー・ポイントが、遺跡北東に設けられている。舗装道路が敷かれており、大型バスで乗り入れることも可能である。しかしながらビュー・ポイントからの眺望はあまり良いとは言えず、遺跡全体を背後から見る形になるため、全体の分布や位置関係が把握できない。さらにマスタバや低位置にあるスフィンクス神殿等は、手前の砂漠によって遮られている (Fig.18)。

Fig.18 ビュー・ポイントからの眺望

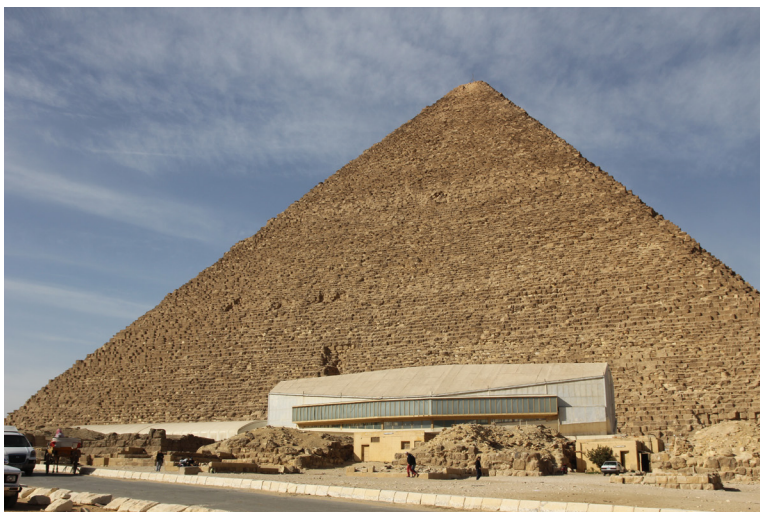
Fig.20 太陽の船博物館（ピラミッド手前の白い建物）

ギザ遺跡内には、「太陽の船博物館」という博物館施設が設けられている (Fig.19)。1950年代にクフ王のピラミッド南側の船坑から解体された状態で発見された木造船を展示・公開する施設である。博物館は部材が埋納されていた船坑上に建てられている。ここでは遺跡の入場料とは別に、博物館入場のための追加料金を支払うことが求められる。

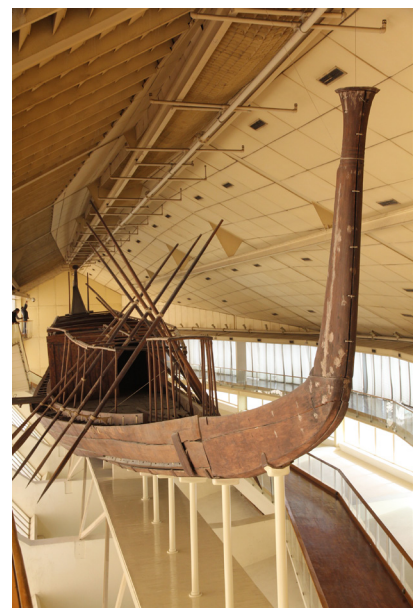
Fig.19 木造船展示スペース

施設内は2階建てになっており、1階では船が埋納されていた船坑と蓋石の一部を見ることができる。また、発見から復元に至る様々な記録写真や、同時に出土した縄やマット等の関係遺物も展示されている。2階は復元された木造船の展示コーナーとなっている。船の両舷に沿うように2段構造の見学エリアが設けられているため、様々な角度から木造船を観察できるよう工夫されている (Fig.20)。

博物館内では、靴についた砂除けのシューズ・カバーの着用が義務付けられている。また直射日光を避けつつ、展示空間に適度な明るさを与えるために、南側の窓には日除けが掛けられている。共に木造船に対する保存環境や衛生管理への配慮が伺える一面である。

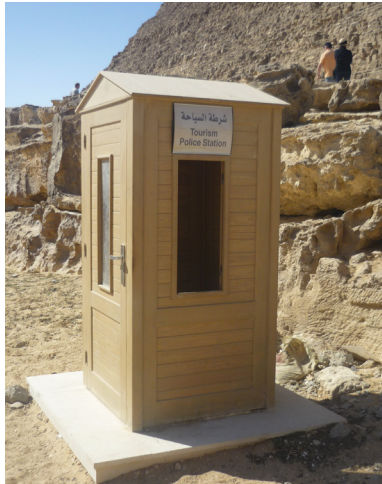
Fig.21 観光警察の駐在所

遺跡には Tourist Police が駐在し、遺跡の安全と観光客の安全を守っている。それぞれの駐在スポットとしての建物も、最近新設された (Fig.21)。

ただし広大な遺跡全体の安全を管理するには、絶対的な人員数が少なすぎる。また Tourist Police 自身が遺跡の重要性と観光資源としての重要性を理解していないため、保安は不十分と言わざるを得ない。例えば、石造建造物によじ登ることは禁止されているはずだが、当たり前のように登っている観光客は後を絶たず、それに対する注意喚起もほとんど行われていない。遺跡の劣化を促進するとともに、観光客の安全も脅かされるなど、双方にとって悪影響である。後述する露天商による強引な客引きの黙認も、同様に観光客の安全を損なう。

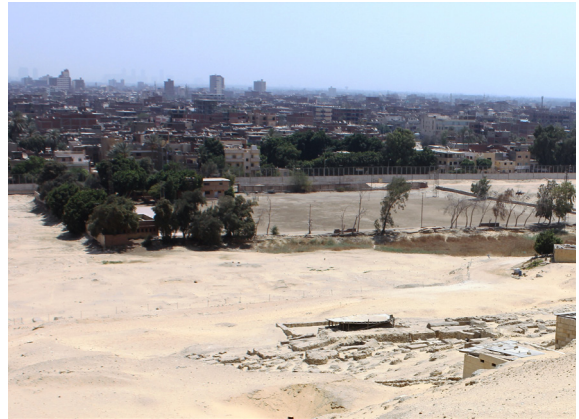
ギザ遺跡には、遺跡区域を明確に規定するフェンスが居住域との間に設けられている。そのため外部からの不法侵入等は未然に防ぐことができる。このように遺跡の範囲が明確にゾーニングされている点は、他遺跡と比較しても非常に高く評価できる。ただし、現代の生活域の地下にあるクフ王のピラミッドの参道の一部と河岸神殿は、ユネスコが定めた世界遺産の登録範囲から外れている。また「ピラミッド・タウン」のすぐ南のゾーニングの境界線上には、民間のサッカー場が営業している (Fig.22)。

Fig.22 遺跡内にあるサッカー場

保存整備の不均質はとりわけ、Eastern cemetery と Central cemetery、そして「ピラミッド・タウン」を初めとしたギザ遺跡の南の区域において顕著である。マスタバ墓の入口およびシャフト開口部の封鎖は不完全であり、遺跡と観光客の安全の双方が守られていない。またカフラー王の河岸神殿の東側および「ピラミッド・タウン」の日乾煉瓦遺構の風化に対する保護が不十分である。「ピラミッド・タウン」については、遺跡区域内にもかかわらず、サッカー場が隣接していることが不適當である。サッカー場の地下に遺跡が埋蔵されていることは、現状のプランなどからはほぼ確実といえるため、今後施設の撤退と発掘区域の拡張が望まれる。

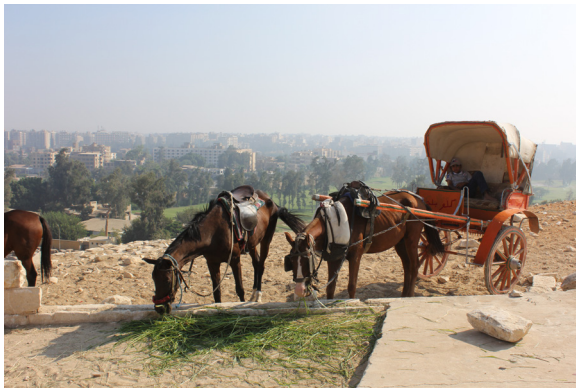
Fig.23 馬車

ギザ遺跡では、遺跡に入場する手前から、多くのラクダ乗りや馬車の客引きが行きかっている (Fig.23)。彼らは個人旅行者など、遺跡内を車で回ることができない観光客や、砂漠の中をラクダに乗って周遊したい観光客を対象に仕事をしている。しかしながら、時に強引な客引き等も見受けられ、円滑な遺跡見学の妨げになる場合もある。また、ラクダや馬の糞尿等に対する具体的な対策が講じられていないため、遺跡内のいたるところに糞尿が放置され、悪臭を放つ。観光および遺跡環境の保護の観点から、かつてはラクダや馬車の遺跡内での商売を禁じる措置が講じられたこともあったが、近年は再び戻ってきているのが現状である。

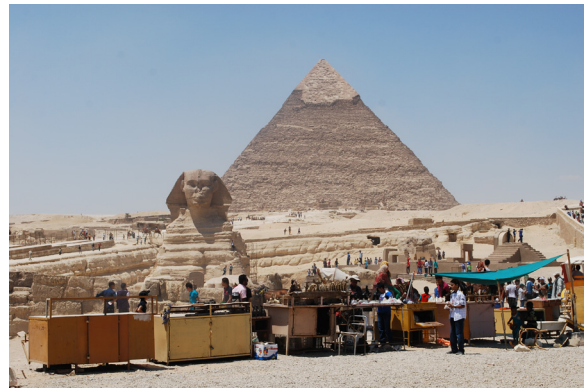
ラクダや馬車の客引きと同様に、観光客の円滑な見学を妨げている実情として、露天商の存在が挙げられる。観光客が進んで土産物を求めることに問題はないが、買ってもしない品を一方的に強引に押し付け、高額な対価を要求する姿がしばしば見受けられる。購入を拒んだ客に対し、どこまでも付きまとうという光景も珍しくはない。露天商の多くはチケットオフィスを抜けてすぐのクフ王のピラミッド前と、出口にあたるカフラー王の河岸神殿およびスフィンクス神殿周辺に集中している。特に、スフィンクス神殿では神殿の内部にも店が設けられており、遺跡の価値を下げ、景観や環境をも害している (Fig.24)。

Fig.24 スフィンクス前の露天

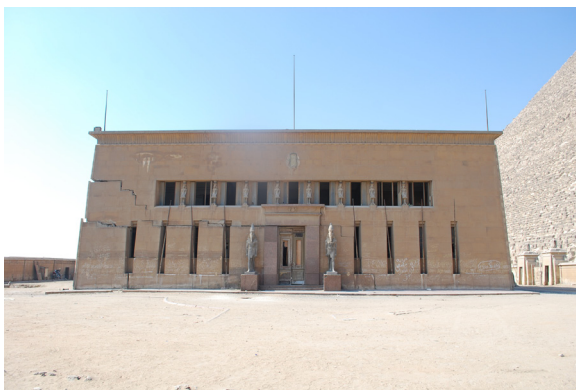
クフ王のピラミッドの北東に、古代エジプト風の装飾を施した近代建築が残っている (Fig.25)。1930年代まで博物館であったとされるこの廃墟は、現在は、ラクダ引きや警官の休憩場所と化し、景観を害している。

Fig.25 博物館廃墟

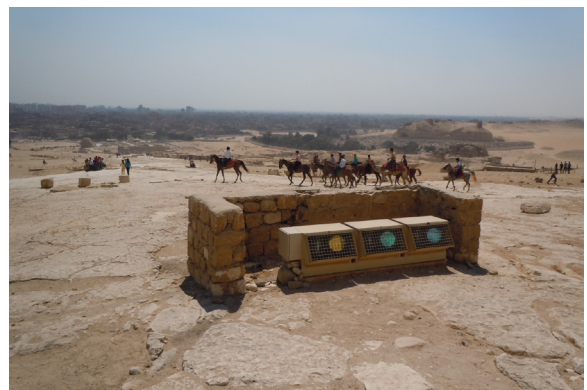
ギザ遺跡ではほぼ毎晩、音楽やストーリーと共に遺跡がライトアップされるサウンド&ライトショーが開催されている。見学者はスフィンクス前の観覧席から鑑賞することができ、日によって異なる言語で上演されている。昼間とは違った夜の遺跡を楽しむことができるため観光客には人気を博している。ライトアップのための照明設備は遺跡の至る所に配備されている (Fig.26)。

Fig.26 サウンド&ライトの照明設備
