# メンフィス

熊崎 真司\*

## 1. 遺跡のエジプト学的特質

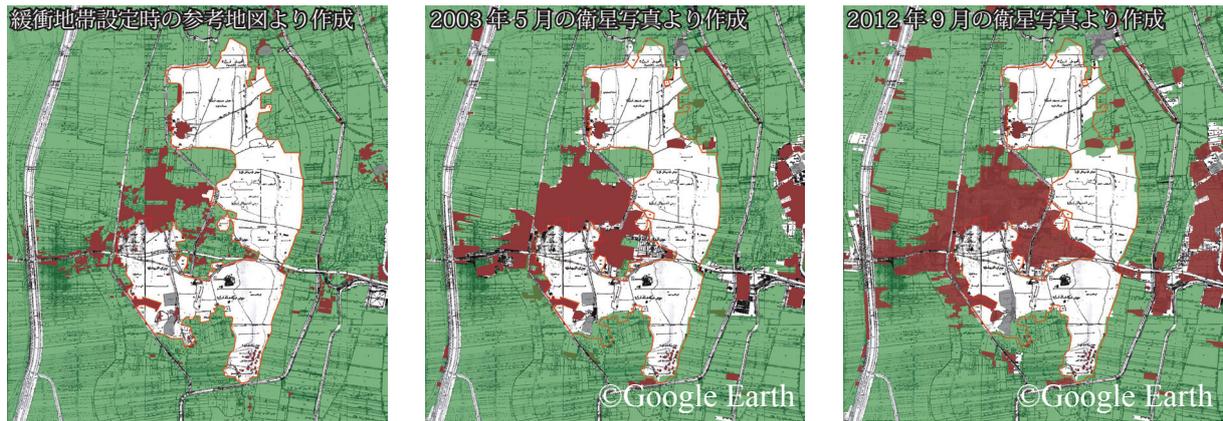
Fig.2 居住域、農地、墓地の広がり（緑色が農地、赤茶色が現代建造物、灰色が墓地である。）

衛星写真を利用してメンフィスを概観すると、現代居住域がプタハ大神殿域内部にまで入り込んでいる様子を明瞭にみて取ることが出来る (Fig.1)。プタハ大神殿址は極めて大規模な遺構であるが、現在は神殿域の大部分が現代の居住域として利用されている。1978年にメンフィスが世界遺産「メンフィスとその墓地遺跡ーギザからダハシュールまでのピラミッド地帯」の一部として登録された時点で、既に遺跡内における居住域や農地の拡大はかなり深刻化していた。そのため、本来、遺産を保護するために設けられる緩衝地帯 (バッファゾーン) も、当初から既存の居住域や農地を避ける形で設定されている (Fig.2 左)。衛星写真を利用して居住

域や農地、墓地の広がりの推移を確認してみると、市街地が大きく発展する一方で、緩衝地帯の内側における住居の増加はやや低調となっている（Fig.2）。しかし、その一方で、緩衝地帯の外側では、遺跡の存在する範囲であるにも関わらず、居住域が急速に拡大している。また、緩衝地帯内における、現代墓地の拡大も問題の1つとしてあげることが出来るだろう。

メンフィスにおける遺跡の保存、整備を進める上での問題点多くは、現代居住域との重複、あるいは、近接関係に由来している。例えば、世界遺産登録に伴ってメンフィスに設けられた緩衝地帯は、既存の農地や居住域を避ける形に設定されている。結果、緩衝地帯内に含まれなかった地区は、本来遺跡の一部でありながらも、事実上、保護の対象になり得ず、居住域や農地の無秩序な発達によって重大な危機に瀕することとなった。また、緩衝地帯周辺の過密化は、それ自体、近隣の深刻な土地不足に直結する。そのため、土地を求めた住民による墓地や農地の拡大が、緩衝地帯内の遺跡を脅かす二次的な脅威となっている。住民による廃棄物の投棄も、地下水の上昇に伴う塩害と並んで遺跡の劣化を招く要素であるといえるが、近年調査が行われていない地域では、外国の調査隊からの目も届かず、対処が十分に行われているとはいえない。

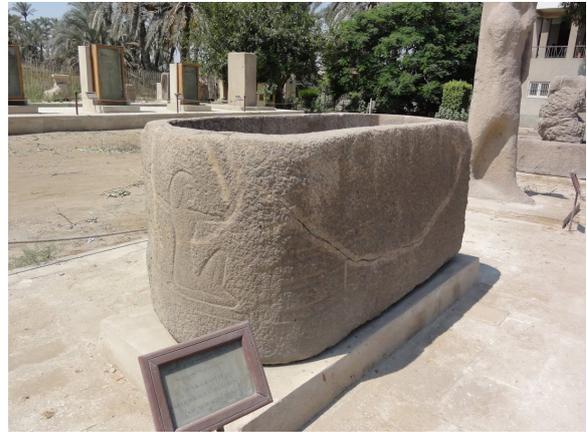
Fig.6 敷地南側の野外展示

ただし、博物館としての評価を行った場合、いくつかの問題点も存在する。まず、展示物の多くが野外に露天展示されており (Fig.6)、一般的な博物館に見られるケース類はほとんど存在しない。偽扉やステラの一部には来館者が手を触れるのを防止するカバーが掛けられているが、これも展示物の温湿度等、保存状態の管理を意図したものではない。また、展示物の配置は、学術的な意味づけを伴って行ったものというよりは、美的感覚に任せたオブジェの配置に近い。展示物に関する説明書きが不十分であったり、欠如していたりといった点から考えても、学術的な展示方法がとられているとは言い難いのが現状である。

コム・アル＝ファークリー地区で行われるフィールド・スクールのような例を除けば、遺跡の活用という側面においても、メンフィスは大きな問題を抱えているといえる。現在、メンフィスでは、メンフィス博物館の他に公開されている施設や遺跡が存在しない。活用という視点から言えば、そうした現状も批判の対象となり得るが、ここでは、特にメンフィス博物館が果たすべき役割に関して問題にしておきたい。メンフィスにおいて遺跡の公開が行われていない以上、遺跡としてのメンフィスの特徴や重要性を発信する役割はメンフィス博物館に期待されることになる。しかしながら、メンフィス博物館では、多くの場合、展示物が出土位置や詳細に関する情報を欠いており、遺跡を理解する上で重要な資料だという意味付けを希薄にしている。換言すると、メンフィス博物館が採用しているのは、資料の見栄えを重視したオブジェ的な展示方法であり、学術的な目的での活用に即したものだとは言えないのが現状である。また、露天展示の多さからも分かるように、展示物の恒久的な活用を目指す、十分な保存管理が行われているとも言えない。敷地内の清掃や土産物販売の管理等、来館者が落ち着いて観覧出来るような配慮は行き届いているため、今後は遺跡内に立地するフィールド・ミュージアムとしての役割を重視していく必要があるものと考えられる。

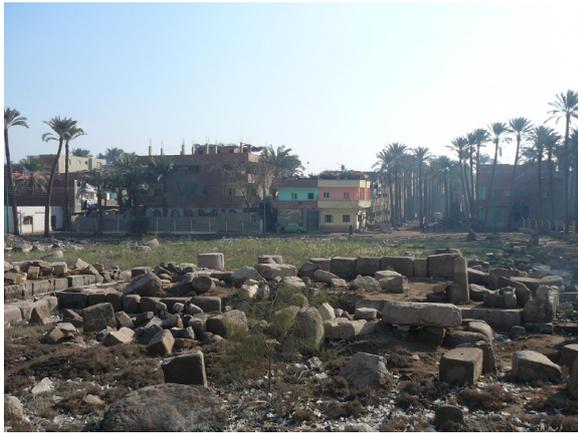
Fig.7 プタハ神殿址西側東門付近

先述したように、現在のところ、メンフィス博物館を除くと、観光客への公開に向けた整備が進んでいる施設や遺構、地区は他に存在しない。また、遺構や地区を保護のための整備も十分に行われているとはいえ、メンフィスの遺構群は危機的な状況にあるといえる。例えば、過去に多くの発掘調査が実施されたプタハ大神殿域では、地下水の上昇によって深刻な被害が生じている。塔門と列柱室の周辺では、地表面がやや低くなった箇所に水たまりが生じている。湿度の高さのために、石材の表面には塩分の析出が進み、劣化が懸念される。さらに、過去の調査によって掘り下げられた地点では、付近の住民による廃棄物の投棄が行われ、現在でも、廃棄物の集積が確認できる (Figs.7-8)。こうした現状は、塔門や列柱室以外の遺構、地区においても確認できる。現在発掘が進められているコム・アル＝ファークリー地区にも、以前は廃棄物の集積が存在しており、2011年の調査開始時には重機による除去作業が必要であった (Fig.9)<sup>2)</sup>。現段階では、遺跡のこうした状況について特別な対策はとられておらず、調査の手が及ばない地区では、こうした問題が深刻化している<sup>3)</sup>。
