# 第5章 アブ・シール南丘陵遺跡および ダハシュール北遺跡における保存整備計画試案

## アブ・シール南丘陵遺跡の保存整備計画案

柏木 裕之\*

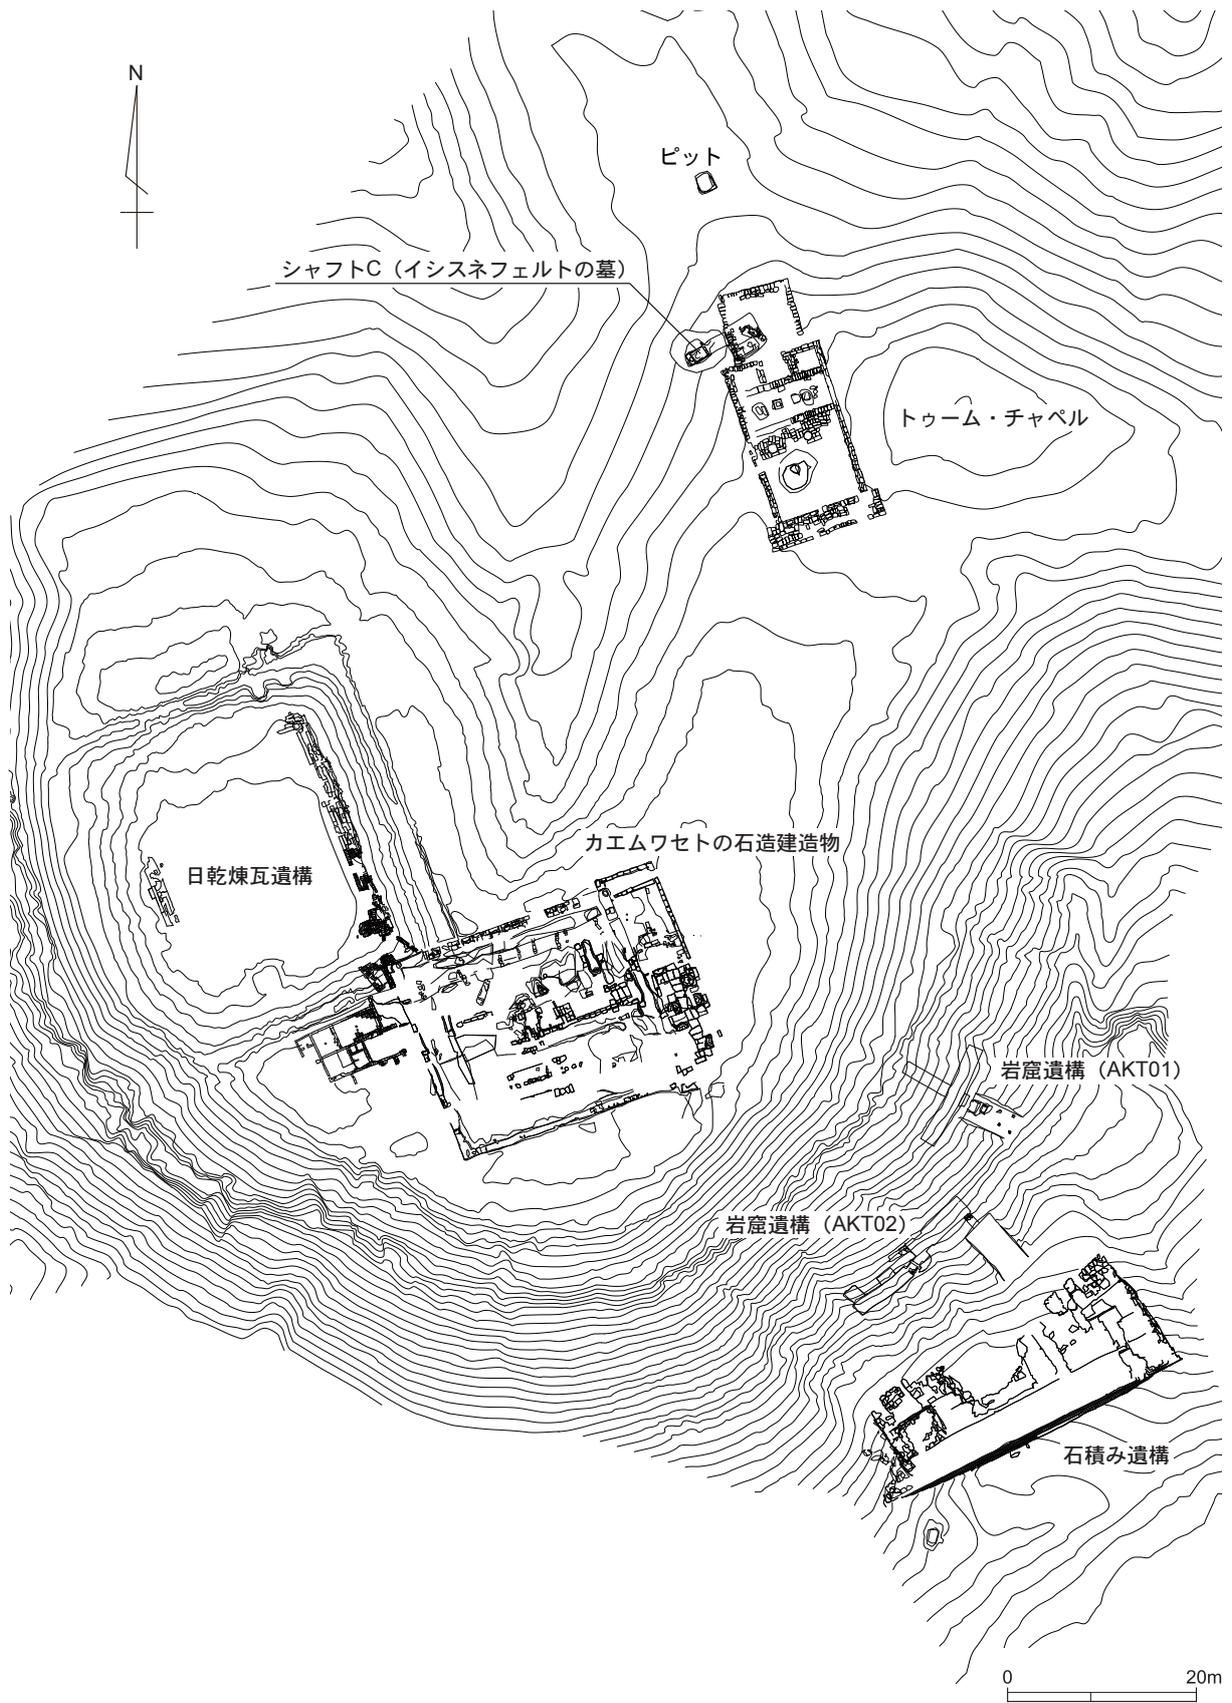
Fig.1 アブ・シール南丘陵遺跡地図

アブ・シール南丘陵は、尾根が東西に延びる自然の丘で、南西隅の標高が最も高く、東側と北側に向かって緩やかに下る地形をなしている。遺構は、南西隅の一画とその南東斜面に集中して築かれ、これまでに頂部から新王国時代の遺構4基、斜面から古王国時代および中王国時代の遺構2基が発見された。

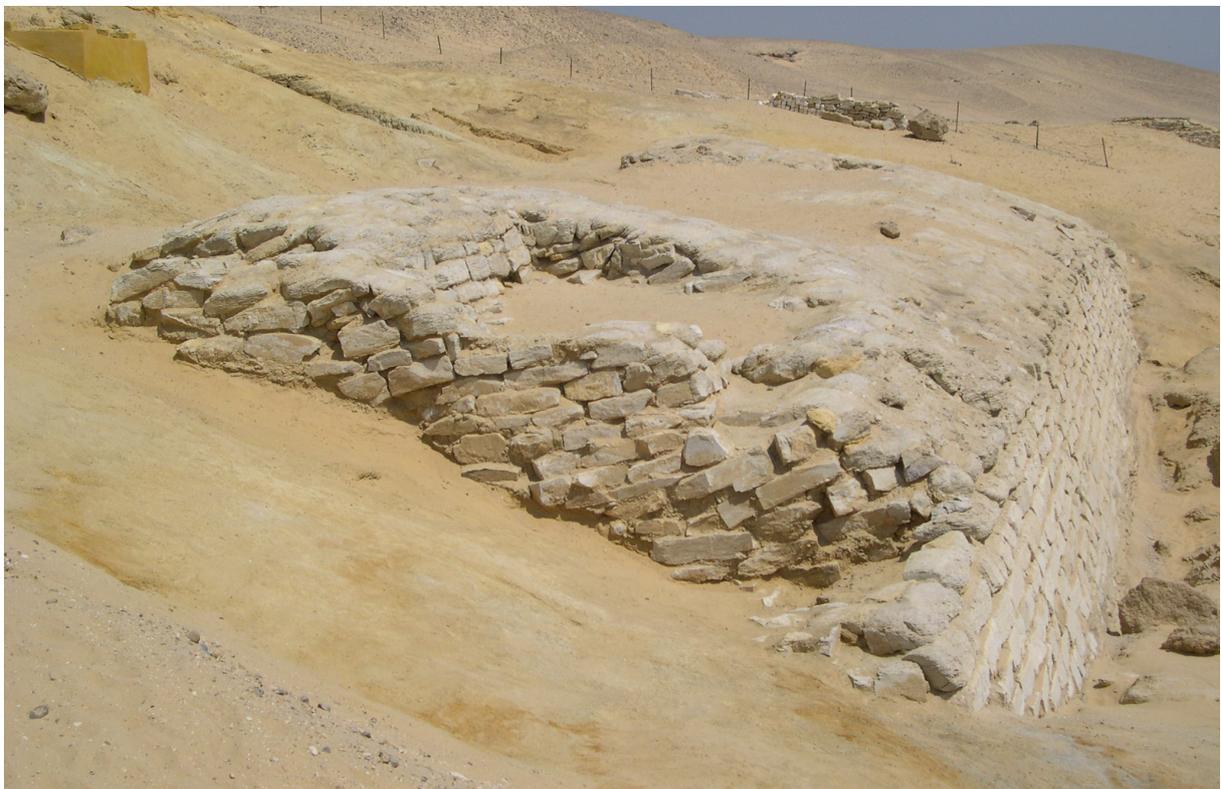
Fig.3 石積み遺構

石積み遺構は、丘陵南東斜面の裾野から発見された石灰岩ブロックを積み重ねた建造物で、その造営年代や治世年を直接示す文字資料は発見されていない。しかし、石材の特徴や内部に約20度傾斜させて積む手法、さらに厚さ2.5～3mの石積みの「層」を重ねる内部構造やモルタルを多用した組積法は、古代エジプト第3王朝時代（前2682～2614年頃）の建造物に広く見られる特徴と一致しており、この時代に造営された可能性が高いと判断された。古代エジプトに本格的な石造建築が成立する時代に造営された、世界最古級の石造建築の一つとよく、資料的価値の高い遺構と結論づけられる。

石積み遺構は、建立後4500年以上が経過し、露出していた上面の石灰岩ブロックは、剥片状を呈していた。層状に剥離した断片の裏側には粉末状の結晶が観察され、石膏を中心とする可溶性塩類が再結晶したものと判断された。一方、砂に埋もれていた下部は、総じて状態が良く、石材の目地に詰められたモルタルも指の痕が確認できるほどであった。これは砂の中に留まることによって、石材表面に結露が生じにくいことに加え、可溶性塩類の再結晶が石材の表面で起こらなかったためと考えられる。

覆う方法が劣化の抑制に有効である証左とみなすことができる。遺構の保護保全を最優先するならば、完全な埋め戻しが最適であるが、遺構の重要性、資料的価値を鑑み、建築技術の特徴が視認できよう工夫をこらす方針が採られた。そこで、正面は露出保存とする一方、側面は壁を築いて保護に徹し、上面については砂で覆うことによって塩類風化の緩和を目指した。さらに石材が抜き取られた正面東側や上面西側の破損箇所を、内部構造の表示箇所として活用し、建築技術が観察できるようにした。

2006年に実施された保護措置により、当面の劣化の進行を緩和することができた。その後の経過観察では、遺構に大きな破損はないが、部分的に上面のモルタルにひび割れが発生している。また遺構の上に敷いた砂に塩類が析出しているかを確認する必要もあろう。

遺構の公開を前提に保存整備のあり方を考えた場合、石積み遺構は内部に空間を持たないことから、遺構を外側から観ることに限られる。そのため全体像を把握するために、特段の措置を講じる必要はない。一方、石材を内側に傾斜させた重層積みの構造など細かな建築技術を視認する箇所としては、南面東側の石材が抜き取られた場所が適当である。建築技術の解説板の設置などを行うことによって、単なる石の塊にしか思われぬ建造物の魅力を伝えるよう工夫していくことが望まれる。

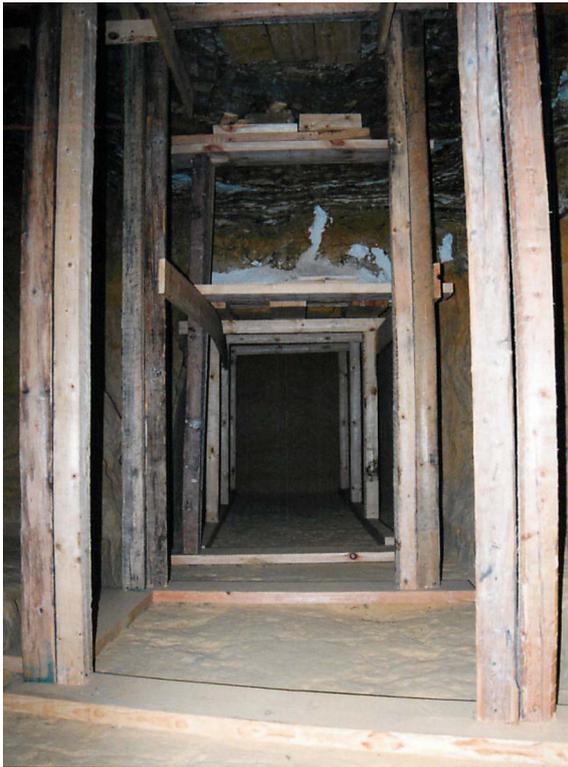
Fig.4 AKT01 内部

AKT01 は尾根治いの斜面を平坦に削って「前庭部」を作り出し、そこに地下への入り口として深さ 1 m の浅い竪坑が用意された。地下室は、横長の前室と奥に長い奥室が T 字型に配置された平面をなし、他に空間は認められなかった。

遺構は、丘陵を構成する岩盤のうち、軟らかなタフラ層に作られていたため、天井の岩盤は大きく崩落していた。発掘調査においては、木材で支保を築きながら少しずつ奥へ進む方法を余儀なくされ、支保は現在も残されている。

AKT01 は脆弱な岩盤層に作られているため、今後、小規模な崩落が生じる可能性は否定できない。現在も調査時に設置した木製の支保が残されており、安全性を考慮した場合、こうした補強は引き続き必要である。さらに遺構の壁面に装飾などが無いことを勘案すれば、一般の観光客を積極的に遺構内に入れるのは適当ではないと思われる。

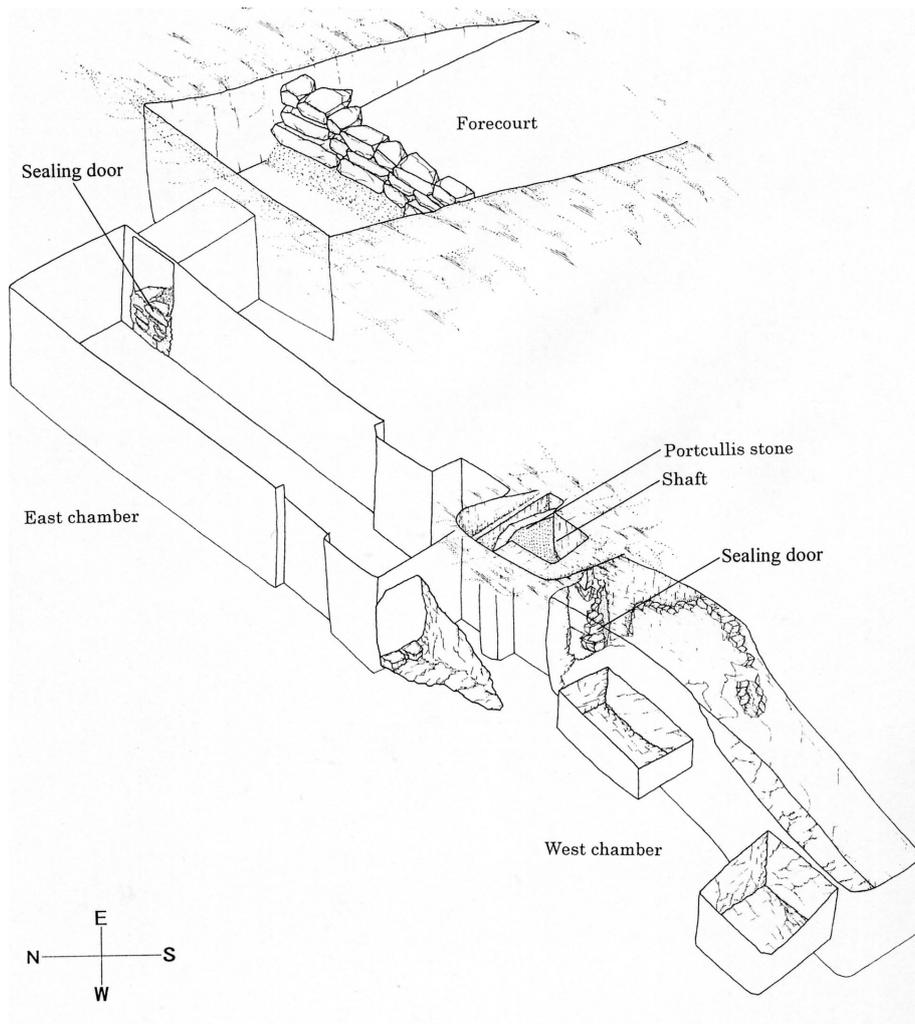
Fig.6 AKT02 内部構造

石積み遺構の北側斜面から岩窟遺構 AKT02 が発見された。石積み遺構の東西ほぼ中心に位置し、豎坑の東西両側に部屋が設けられている。このうち、東室と命名された地下空間は、二つの部屋から構成され、豎坑と部屋との間には一枚岩を落とし込む封鎖法がとられていた。巨石を用いた封鎖は、第3王朝時代前後に広く見られる手法であり、内部から発見された遺物などから判断して、東室は石積み遺構に属する内部空間と考えられた。

東室は中王国時代に再利用され、奥の部屋の斜面側に新たな開口部が設けられた。開口部は石材を積み重ねて封鎖され、AKT01 と同様に内部から白色のモルタルで塗られていた。中王国時代の再利用にあたって、壁面の亀裂にモルタルを塗るなどの作業が行われており、古王国時代に納められた遺物もある程度除かれた可能性が挙げられる。そのため、東室の創建に関する詳しい年代や、遺構の性格、機能については不明な点が少なくなく、石積み遺構との関係性もさらに検討されるべき事柄である。

中王国時代には豎坑の西側にも新たな部屋が作られた。西室と名付けられたこの部屋は細長い1室からなり、奥に壁龕が設けられている。豎坑に面した開口部には、他と同じように石材が積み重ねられ、内側から白色のモルタルで覆われた。内部には祭祀の跡が明瞭に残され、興味深い資料を提示していた。

東室は石積み遺構の内部空間として機能していた可能性が高く、両者を一体として整備することが望まれる。石積み遺構は公開を前提に整備することを考えると、岩窟遺構も内部を公開する方向で検討することが望ましい。特に石積み遺構が作られた第3王朝末から第4王朝初期の遺構は数が少ないことに加え、内部は地下深くに作られているため、メイドゥームのピラミッド群などごく一部を除き、一般には公開されていない。岩窟遺構 AKT02 の場合、中王国時代に開削された新たな入り口から容易に内部へ入ることが可能であり、内部を公開することへの安全上の障害は低いと考えられる。巨石を用いた封鎖方法や内面から白色のプラスターで塗り込めた特異な方法もあわせて見ることができ、意義深い。

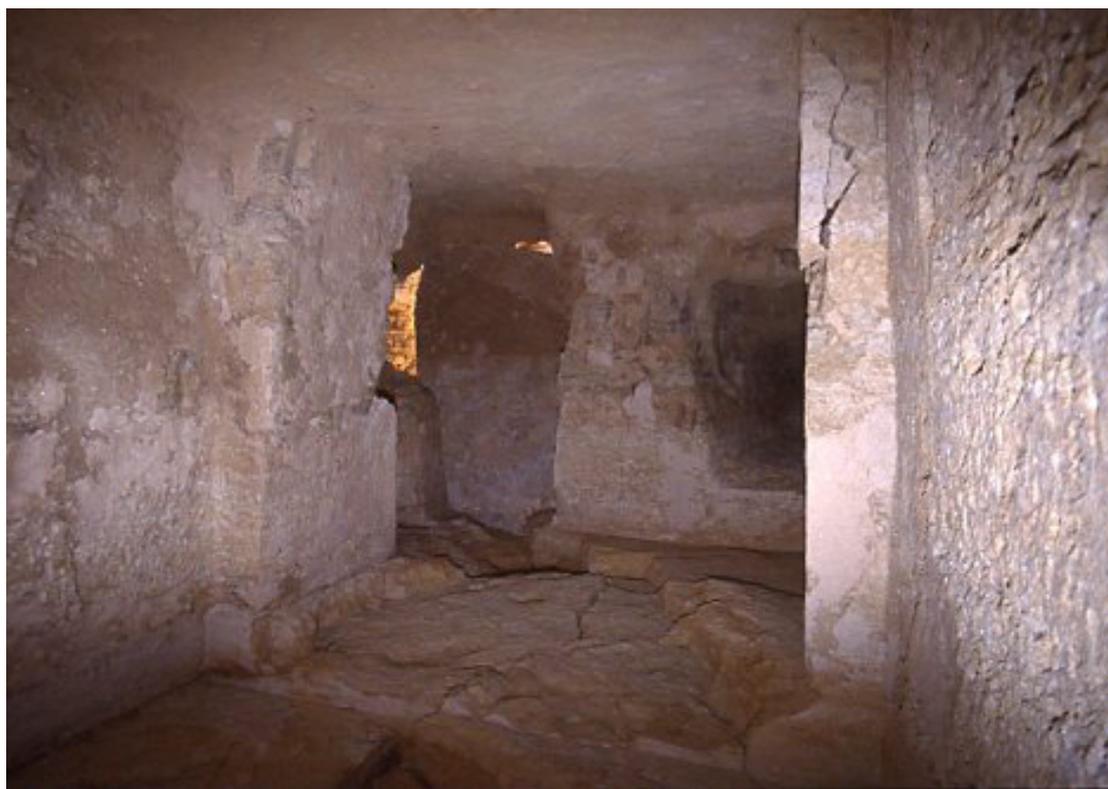
Fig.7 AKT02 内部

東室、西室ともに岩盤は安定しており、支保などの補強は不要と判断された。東室は中王国時代に作られた斜面側の開口部から容易に出入りすることができるため、出土した土器などの収蔵庫として利用されている。

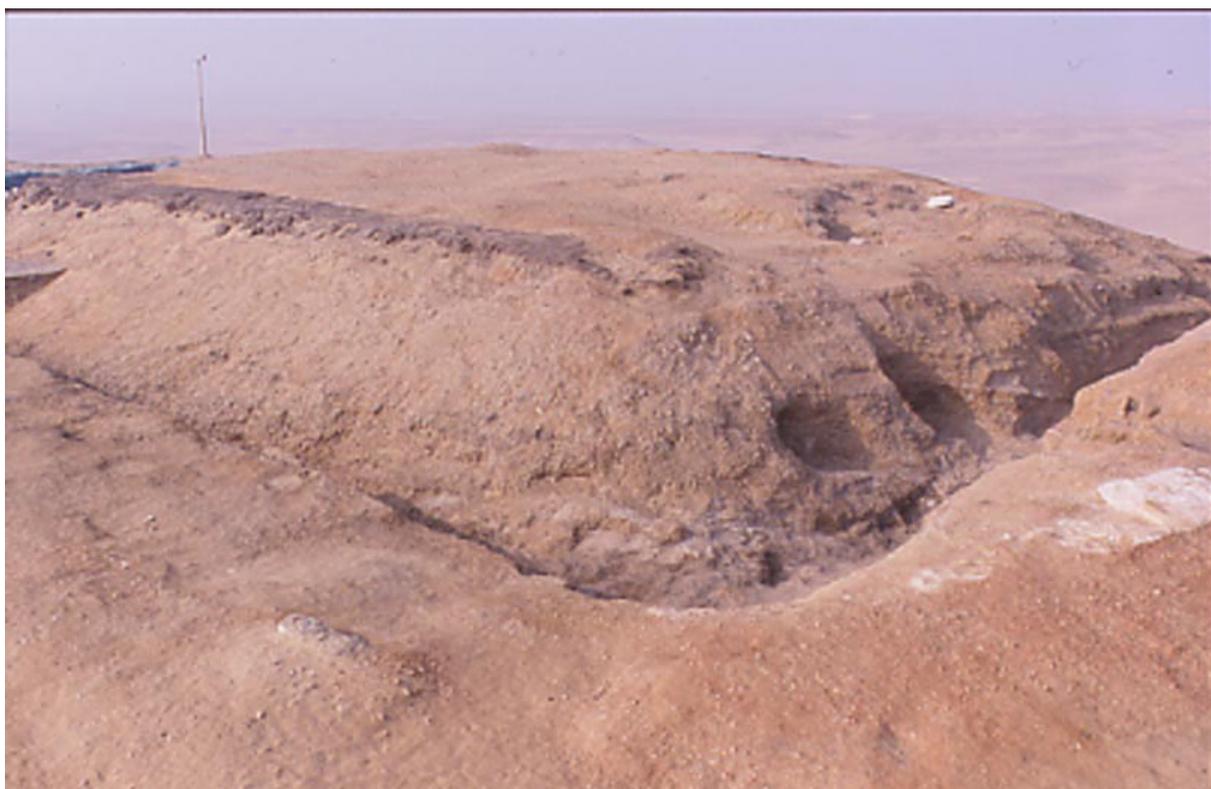
Fig.9 日乾煉瓦遺構 発見時

丘陵頂部の北西から「日乾煉瓦遺構」と名付けられた日干しレンガを用いた建造物が発見された。遺構の残存状況は良好ではなく、壁体の最下段ないし数段が部分的に残るのみであった。日乾煉瓦遺構が築かれた場所は最も標高が高く、遺構は地山を矩形のプラットフォーム状に整地した上に築かれた。高台の西側は急峻な崖となり、残る三方には、高台を取り囲むように空堀が掘られていた。

当初の状態をとどめるのは、高台の東西縁辺に沿って、約 1.5m 幅で南北方向に並べられた煉瓦列だけであったが、当初は煉瓦壁が矩形に回る平面と想定され、南北の長さは外法で約 25m、東西の幅は外法で約 22m と測られた。

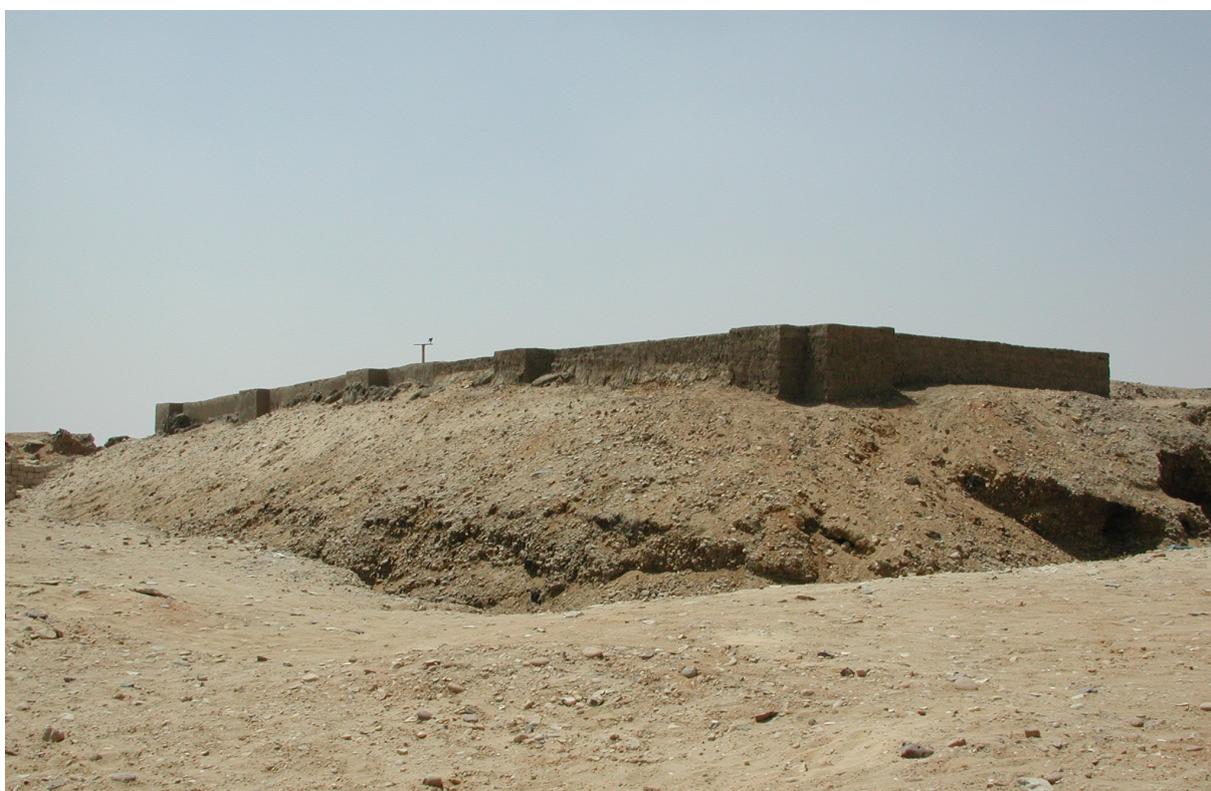
Fig.10 日乾煉瓦遺構 遺跡保存現状

遺構は劣化が進行し、消失のおそれが危惧された。そこで、シリコーン樹脂溶液を日乾煉瓦に含浸させる保護措置やパラロイド B-72 を用いた日乾煉瓦の強化策などが講じられた。遺構の劣化を防ぐために、オリジナルの日乾煉瓦の上には黄色細砂が被せられた。一方、遺構を表示させる観点から、遺構平面に沿って現代の日乾煉瓦を据える試みも実施された。

保護と表示を目的とした保存措置により遺構の劣化は抑制されたと考えられるが、保護用に遺構を覆った日乾煉瓦や泥モルタルは強風や結露などにより劣化しており、定期的なメンテナンスが必要である。また保存措置は試験的に行われた側面が強く、マウンドや周囲の溝などについても十分な措置が施されていない。特に小動物による煉瓦壁の破壊やマウンドの掘削などが認められ、周辺部分の整備が必要である。

遺構の残存状況が良好でないため、観光客に遺構の存在と雰囲気伝えるためには、復元的な表示が必要と考える。残存状態が悪い場合、全体像の完全な復元は叶わないが、残存する遺構部分に沿って日乾煉瓦を積み重ねることで、使われた建材とおおよその規模を伝えることは可能である。また発掘調査では建物の壁や天井を飾っていた装飾片が多数出土し、王の建物にふさわしく、壮麗な建物であったことが判明している。こうした特徴をどのように表示していくかも今後の課題の一つとなろう。

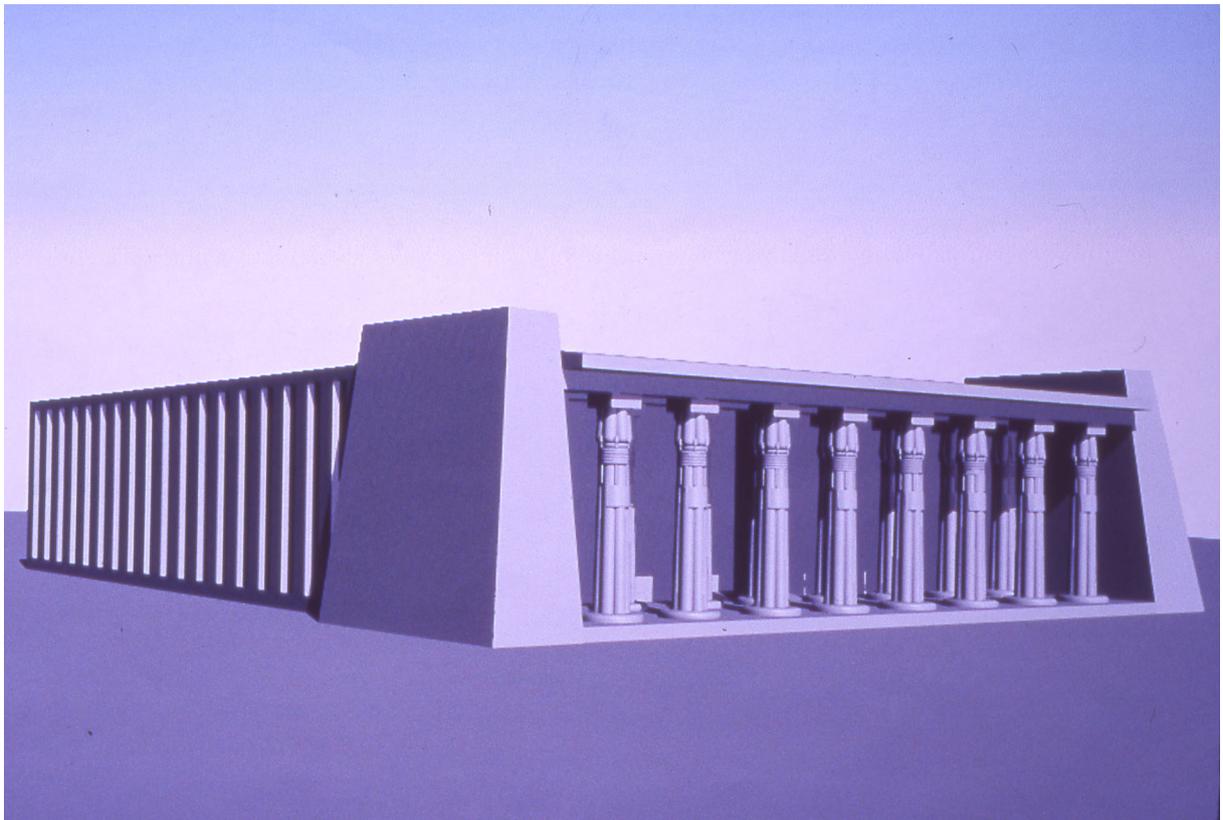
Fig.13 カエムワセトの石造建造物 復元案

遺構の残存状況は必ずしも良好ではなく、原位置を保つ石材は限られていたが、東西に長軸をもち、東側にロータス柱が林立するポルティコを備え、その西側に前室および奥室を配置する構成であったことが判明した。また周囲に散乱していた石材の中には未完成を示す部材も含まれ、遺構の一部は未完成であったと判断された。こうした未完成部材は建設工程を考える上で重要な手がかりを与え、柱や壁体の構築方法を復元することもできた。

例えば、東側のポルティコについて考えると、オリジナルの石材や礎石が残る南側半分は遺構として保存することにし、失われた北側半部分を復元エリアとして整備する方法が挙げられよう。また単に柱を立てるだけでなく、取り上げられた柱材を並べながら、柱が完成するまでの手順を説明的に展示することで、研究成果を活かすことも可能となりうる。

またポルティコには、側面および背面には質の高いレリーフ装飾が施されていたことが判明している。壁面装飾は建造物の一部を形成していたものであり、この復元研究の成果を示した整備方法が望まれる。レリーフは前室、奥室の壁面にも備えられており、レプリカなどを用いた展示方法を検討すべきである。

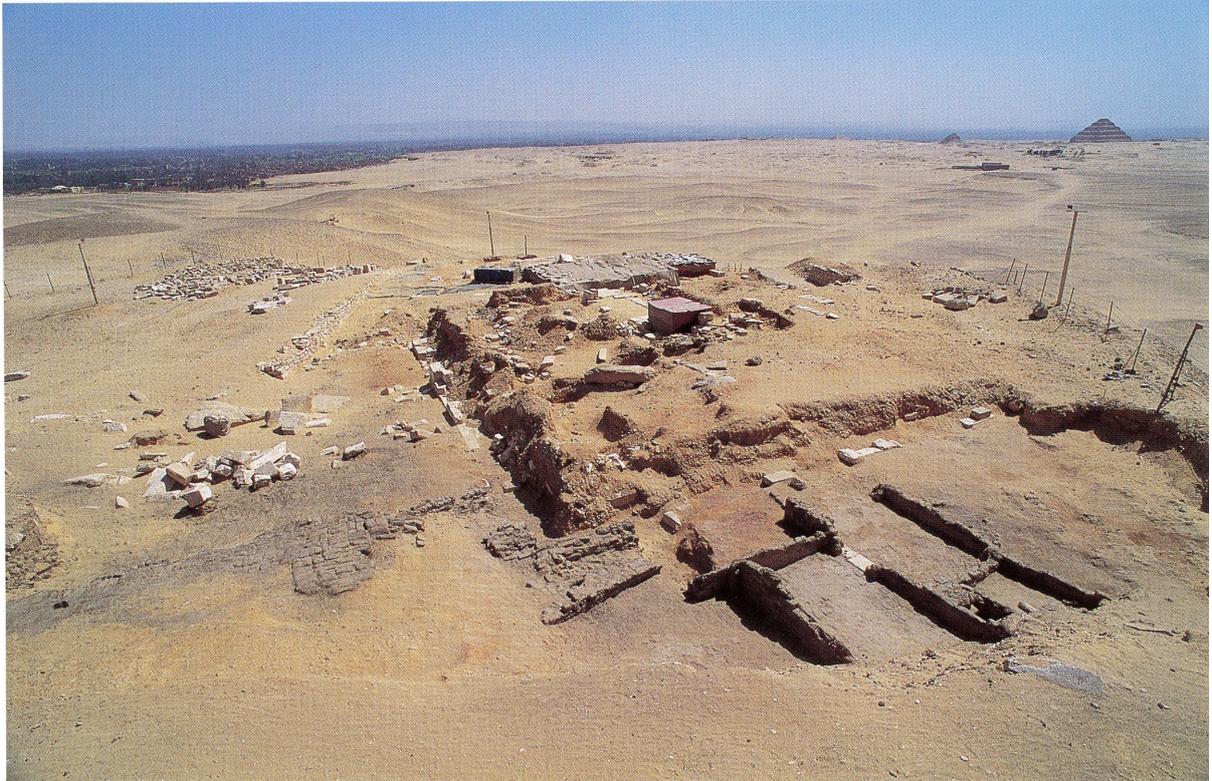
Fig.14 カエムワセトの石造建造物 発見時

カエムワセトの石造建造物は、「石造」の名を付けているものの、原位置を保つ石材の数は極めて少ない。原因の一つは後世に大規模な破壊を受け、多くの石材が持ち去られたことにある。もう一つの理由として、この遺構の場合、石材は表面に貼り石として使われ、壁の内部などには土砂を詰める構造を採っていた。このた

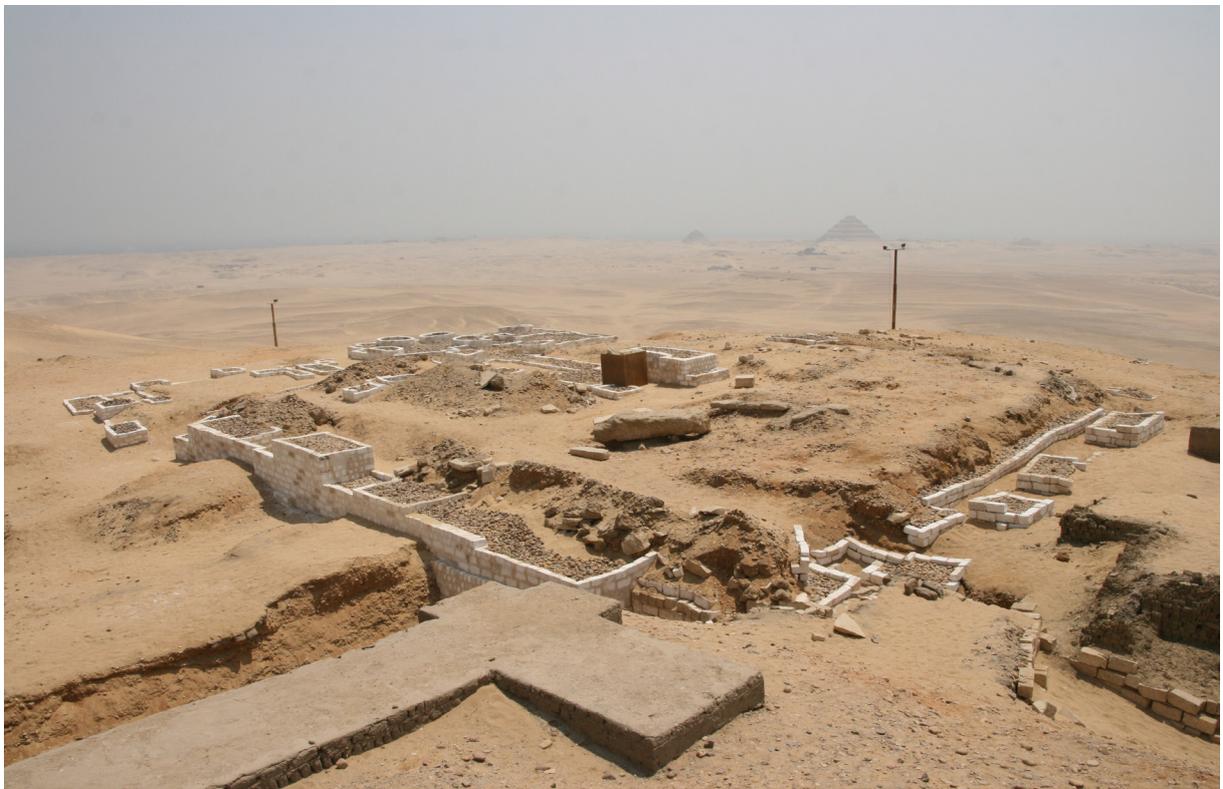
Fig.15 カエムワセトの石造建造物 遺跡保存現状

め表面の石材が失われると、強風などによって内部の土砂が失われ、遺構そのものが劣化することにつながったと考えられる。発掘調査によって遺構周囲の土砂や石材が取り除かれたことにより、遺構はむき出しの状態となり、風化が一層進む危険が高い。そこで遺構を保護するために残存する石材の周囲にブロックを並べ、内部に砂を充填する措置をとってきた。あくまでも将来の抜本的な保存整備までの暫定的な保護措置として行われたものであり、早急な保存整備が強く求められる。

出土した石材などの分析から、遺構は復古的な様式を採用しているなど、建築的に興味深いことが分かっている。しかし残存する遺構部分のごくわずかのため、そこから上部構造を推定ことは困難である。そのため保存整備にあたっては、失われた上部構造を復元的に表示する方法が好ましいと考える。

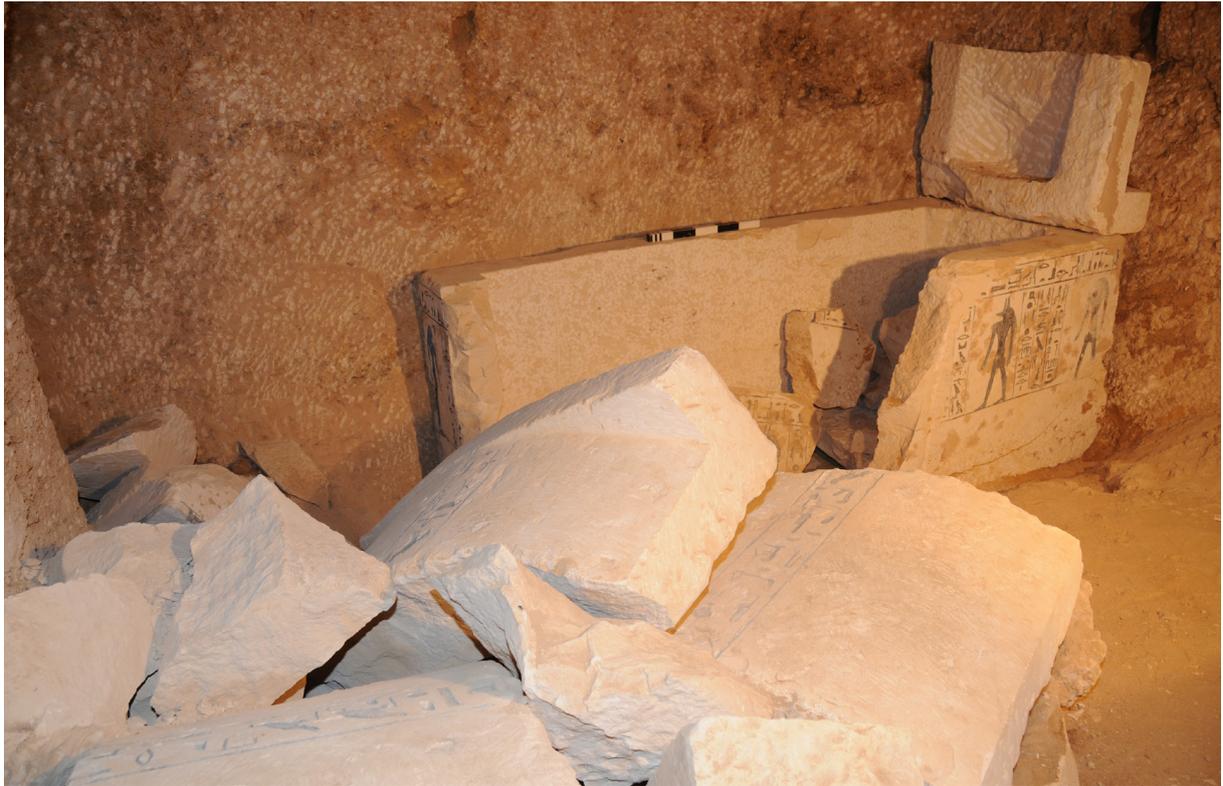
Fig.16 イシスネフェルトの埋葬室内部 発見時

イシスネフェルトの岩窟墓は、竪坑および下降通路を経て一辺4mほどの方形の埋葬室へと導かれる構成をとっていた。埋葬室の南東隅には石灰岩製の棺が壁に接するように据えられ、その形状は本体が矩形の箱形をし、蓋は上面が蒲鉾状で両短端に突起が付く復古的な様式であった。石棺内部には木製の人型棺が、頭を北側に向けて収納されていたと推測されるが、発掘時には既に失われていた。

石棺の身部は約四分の一が破壊され、周囲に小片として散乱していた。表面に刻まれた装飾をもとに倉庫で断片の接合作業が進められている。

イシスネフェルトの岩窟墓には壁画などの装飾はないものの、石棺は王の孫娘にふさわしい壮麗なもので重要である。石棺はすでに四分の一が破壊され、細かな亀裂が多数走るなど不安定な状態にある。加えて通路および竪坑の幅は狭く、石棺を室内に搬入する際、苦心しながら作業を行っていたことが痕跡から知られている。こうした点を勘案すると、石棺を埋葬室から外に持ち出すことは困難と思われ、埋葬室の中で断片の接合作業などの復元作業を進め、将来の展示に備えるべきと考える。

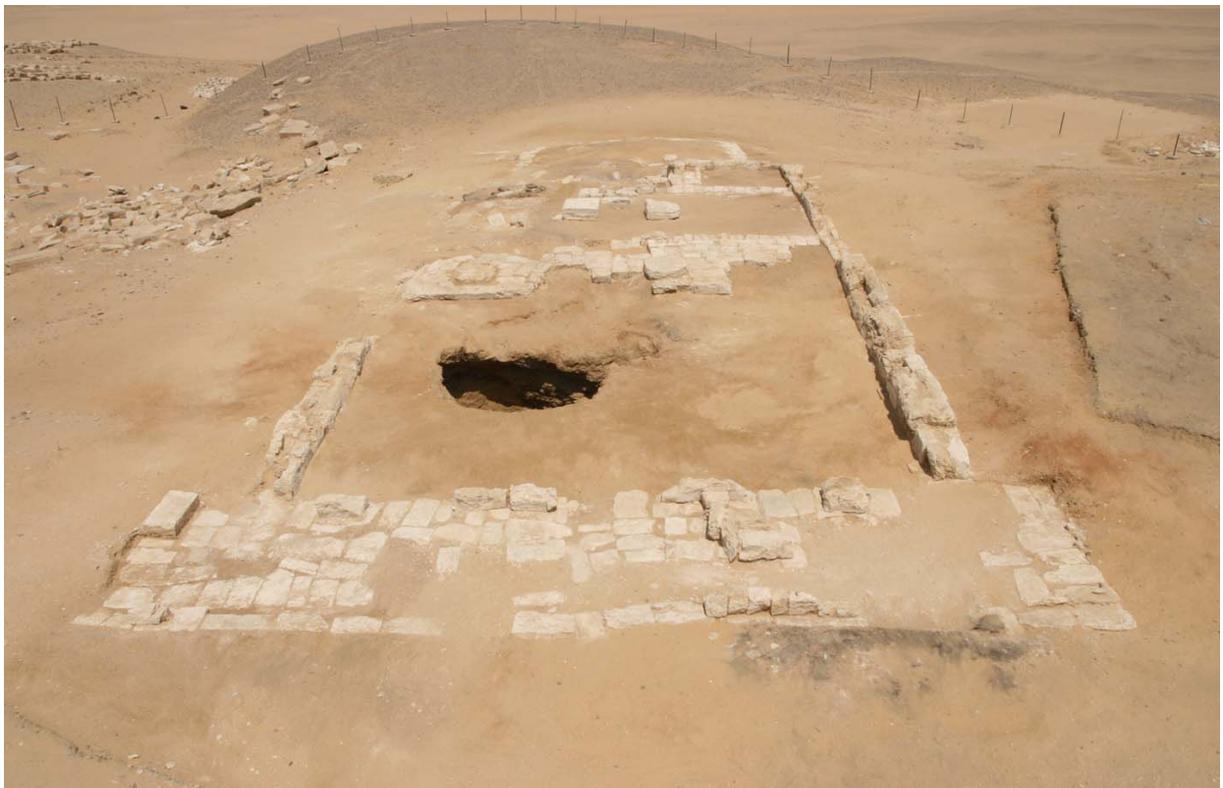
Fig.17 礼拝堂 遺跡保存現状

遺構に使われた石灰岩ブロックはもろく、発掘時には塩類風化によってチップ状を呈していた。壁体の最下段がわずかに残る程度で、遺構消失の危険性が窺われたことから、壁体の周囲を新材で囲み、内部に砂を充填する保護措置をとった。

礼拝堂はピラミッド脇に穿たれたイシスネフェルトの岩窟墓と密接な関係をもち、この岩窟墓の内部公開と合わせて、礼拝堂の構成が理解できるように整備することが望まれる。遺構に使われた石灰岩ブロックは風化が進み、これらを露出させることは困難である。このため遺構そのものは埋め戻し、その上に新材で復元するのが適当と考える。特に遺構が未完成の状態で放棄された可能性が高い点が遺構の特徴の一つでもあることから、現状を忠実に再現することを心がける必要がある。
