コンスウエムヘブ墓壁画の 保存修復に向けた事前調査報告

The Report on the Feasibility Works for the Conservation of the Wall Paintings of the Tomb of Khonsuemheb

Abstract

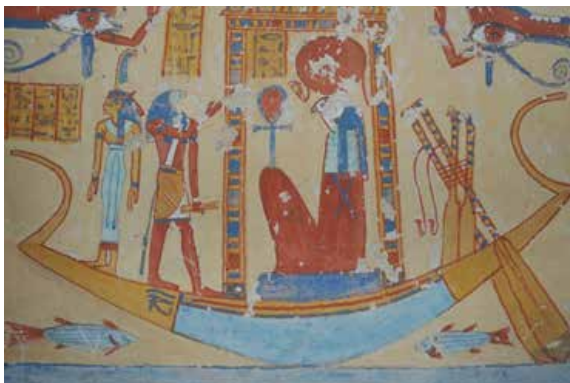
陽の船（図1）や「太陽神への讃歌」が記されている。

図1 天井に描かれた「太陽の船」
Fig.1 "Solar boat" drawn on the ceiling

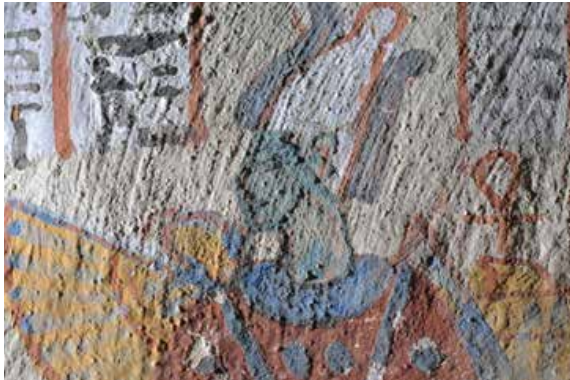
プラスター表面には、プレパレーションとみられる黄色味がかかった白色下地が一層刷毛塗りされており、その上に彩色が施されている。斜光照射により浮かび上がる刷毛跡を観察した結果、当時使用された刷毛は幅約4cm～5cmのものであったと推測される（図3）。

図3 刷毛痕
Fig.3 A trace of brush

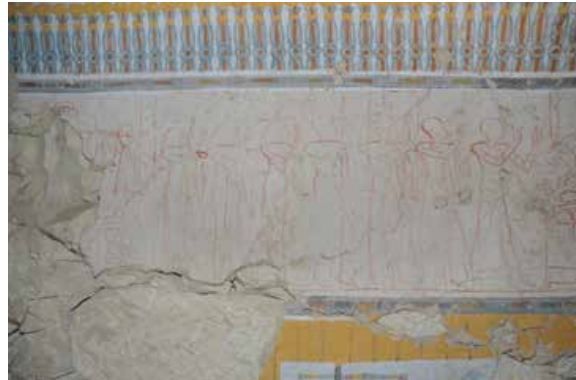
彩色するにあたっては、朱色顔料による垂直水平方向へのグリッド線や大まかなアタリ（下絵）を描き、それをガイドラインとして細密な描写が行われている。描画スタイルとしては、区切られたマス内を単色で塗りつぶし、最終的にその周辺の輪郭線をラインで起こし直すという手順で描かれている。以上のことは、

一部の壁画が未完成の状態で見ることができた(図4, 5)。絵画技法に関しては、斜光照射による目視での非破壊調査の結果、セッコ画法で描かれていると推測される。

図4 朱色顔料で描かれた下絵
Fig.4 A scene drafted using red ink

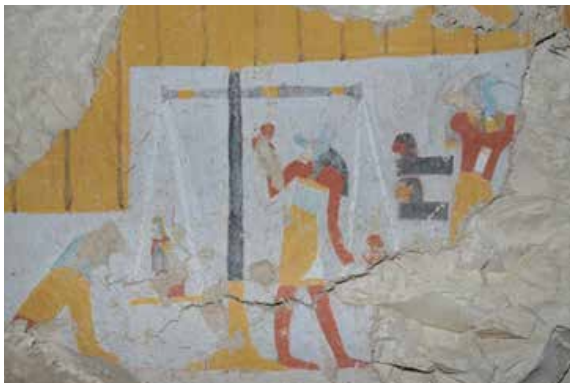
図5 輪郭線を起す前の状態
Fig.5 A scene before drawing outline

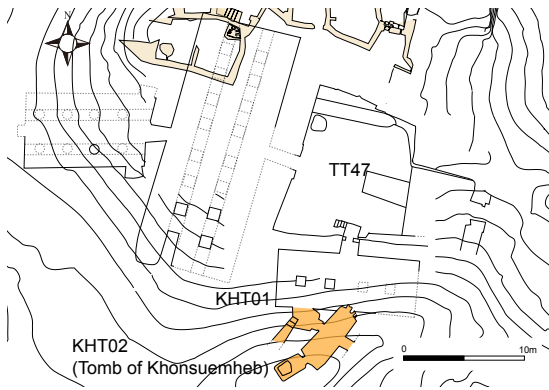
図11 コンスウエムヘブ墓平面図
Fig.11 Plan of the tomb of Khonsuemheb

壁画の保存状態の記録及び保存修復計画を検討するうえでの資料とすることを目的に、損傷傾向を色分けしながら図面を作成した(図11～18)。

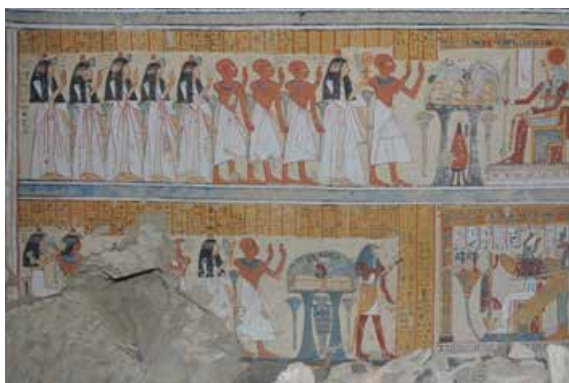
図19 Zone B の順光による写真
Fig.19 A photograph with direct lighting at Zone B

壁画の保存状態の記録及び保存修復計画を検討するうえでの資料とすることを目的に、順光・斜光による写真撮影を実施した(図19～28)。

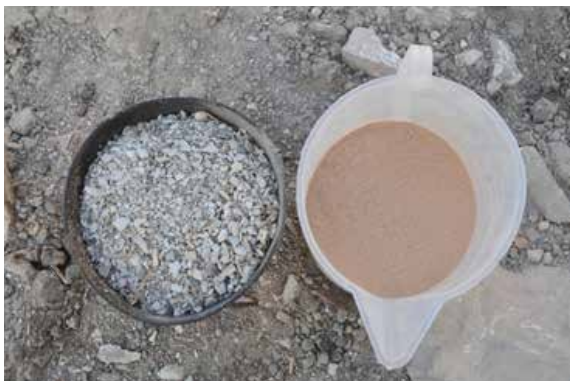
現地コンサバターの聞き取り調査を通じて、ルクソール地域で一般的に使用されている壁画保存修復材料を把握し、周辺地域より採取可能な砂や粘土材料の収集を実施した（図32）。

図32 収集した修復材料

Fig.32 Conservation materials collected in the local area
