アブ・シール

河合 望*

1. 遺跡のエジプト学的特質

2. 遺跡の現状と問題点

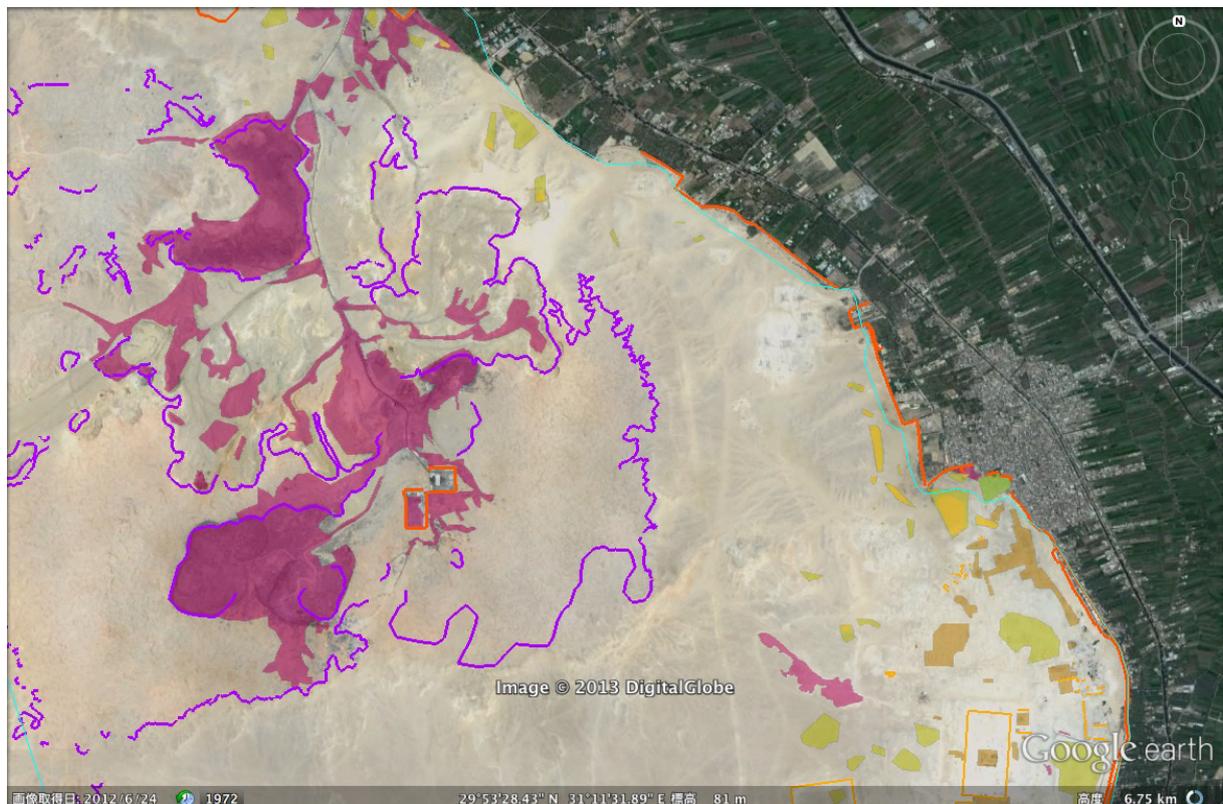
アブ・シール遺跡全体を見ると、発掘調査時の排土がピラミッドの東側に厚く堆積しており、遺跡全体の景観に大きな影響を与えている。以下、第5王朝のピラミッド群を中心とするアブ・シール地区とアブ・シール湖から東西に広がるアブ・シール南地区に分け、遺跡整備の観点から個々の遺構についての現状を報告する。

Fig.2 アブ・シール遺跡の現状

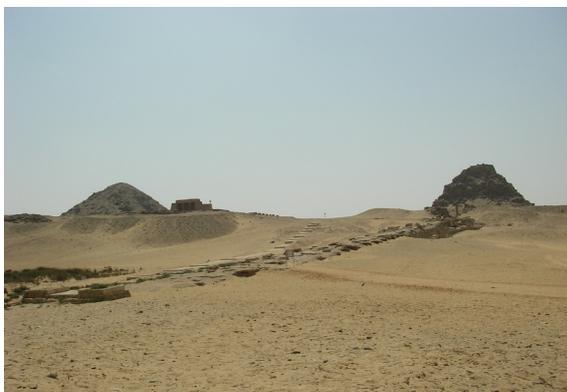
アブ・シール遺跡は、20世紀の初頭からドイツのボルヒャルトなどが調査を行い、1970年代からチェコ隊が精力的に考古学的発掘調査を継続している。2000年代に一般公開のための遺跡整備が行われ、この時に遺跡の南東部にチケット・オフィスが建てられ、サフラー王のピラミッド参道からプタハシェプセスのmastaba墓にかけて、観光客が歩きやすいように木製の歩道が設置された。しかし、その後比較的短期間で一般観光客は立ち入り禁止となっている。

Fig.3 アブ・シール遺跡を望む。
中央に木製の床の道が見える

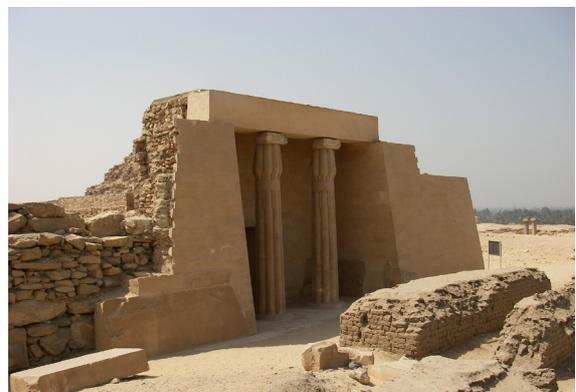
アブ・シールで最大のマスタバであるプタハシェプセスのマスタバ墓は、保存状態が比較的良好なことから一般公開の整備が実施されていた。入口部分の柱が立て直され、修復が完了している。観光客用の説明板やベンチも備え付けられている。

Fig.4 修復されたプタハシェプセスのマスタバ墓入口

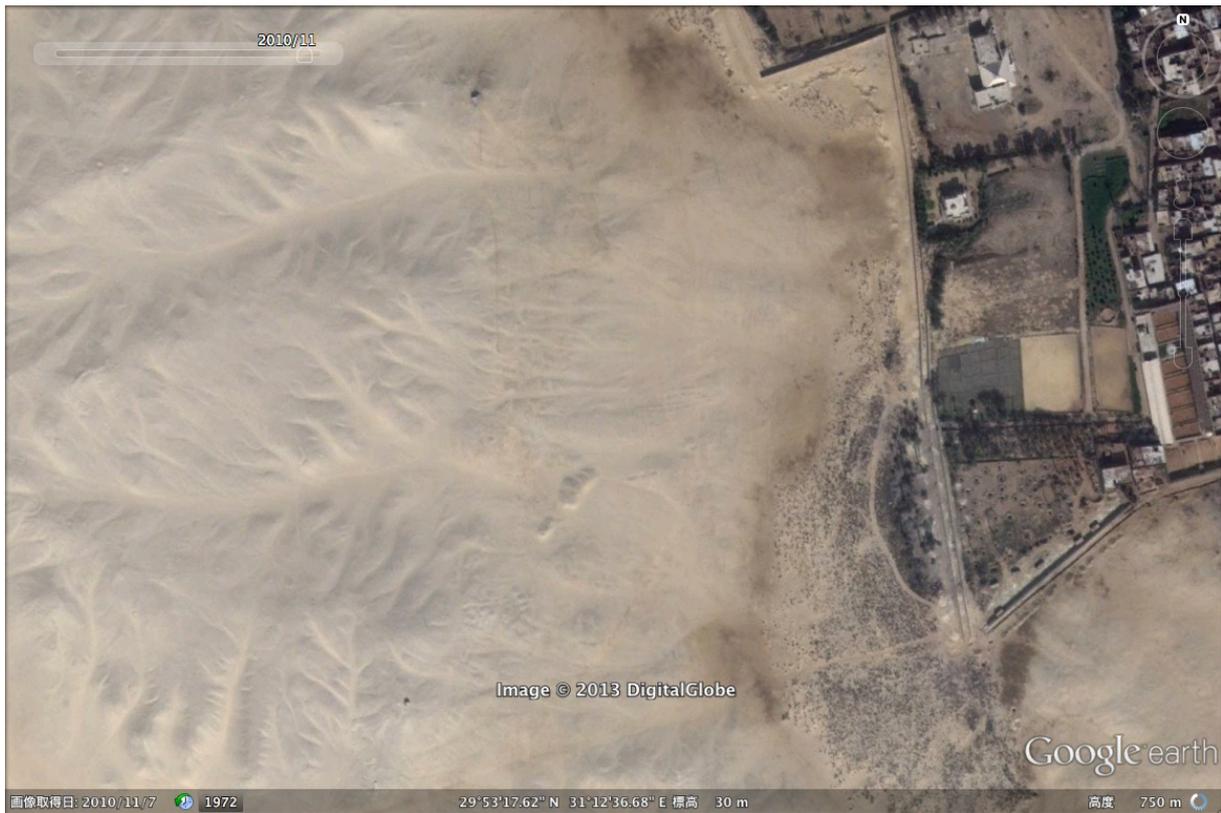
2011年1月のエジプト革命後、遺跡の破壊略奪はエジプト全土でみられたが、アブ・シール遺跡も例外ではなかった。被害の状況はGoogle Earthからも確認することができる。まず、第5王朝のピラミッド群のあるアブ・シール地区の南に位置する低位砂漠の丘陵の東側斜面には、かねてから古王国時代のマスタバ墓群の存在が指摘されているが、革命以降この地域に盗掘を受けたシャフトが数多くみられる。Google Earthの衛星画像を見る限りでは、革命直後の2010年10月の画像(Fig. 5)と5月の画像(Fig. 6)では顕著な違いがみられる。すなわち、革命のあった2011年1月末から5月の約4ヶ月間に大規模な盗掘活動があったことが推定される。同様の傾向は、さらにアブ・シール南のチェコ隊の発掘現場のマスタバ群の周辺やアブ・シール湖の東側に広がるイスラーム墓地の西側の地区でもみられる。

Fig.5 エジプト革命以前の阿布・シール遺跡東側（2010年11月撮影）

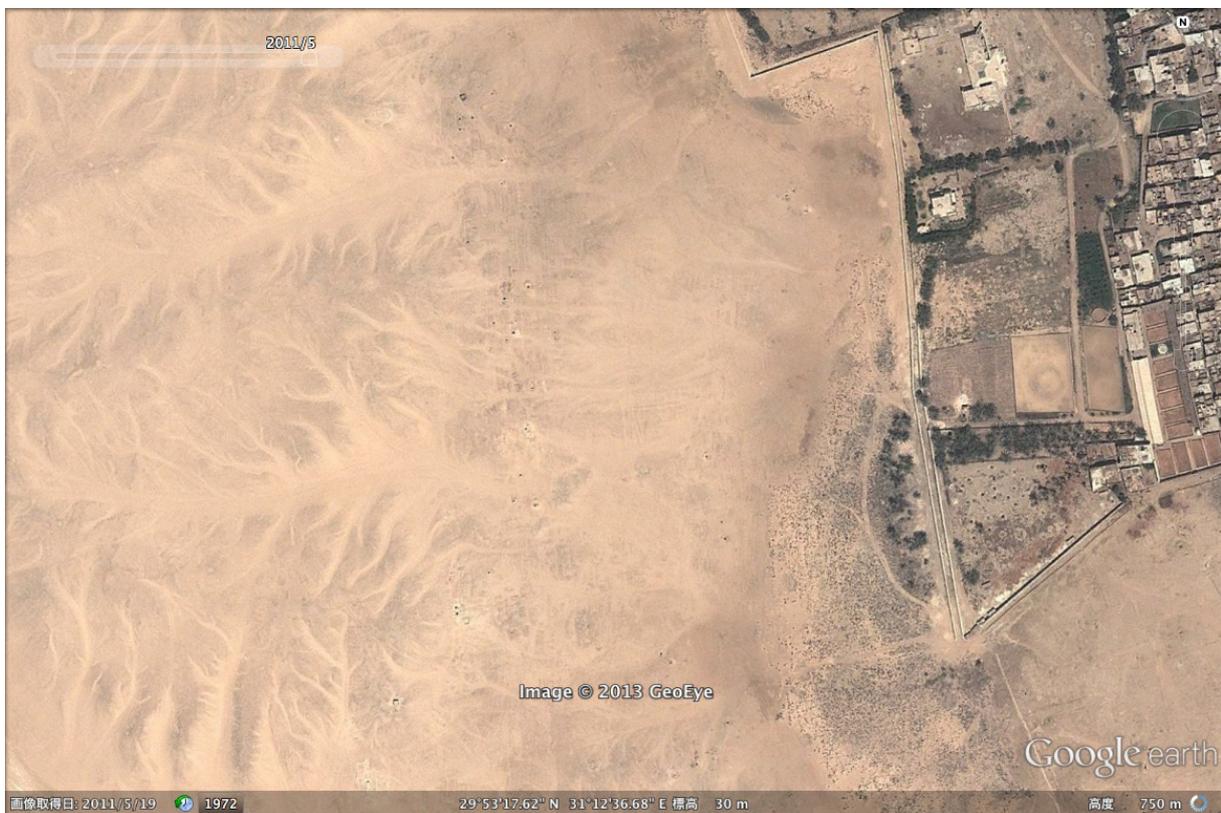
Fig.6 エジプト革命以前の阿布・シール遺跡東側（2011年5月撮影）
